Tallinna Ehituskool

Portfolio

Mööblirestauraatori eriala

Ian Schimanski

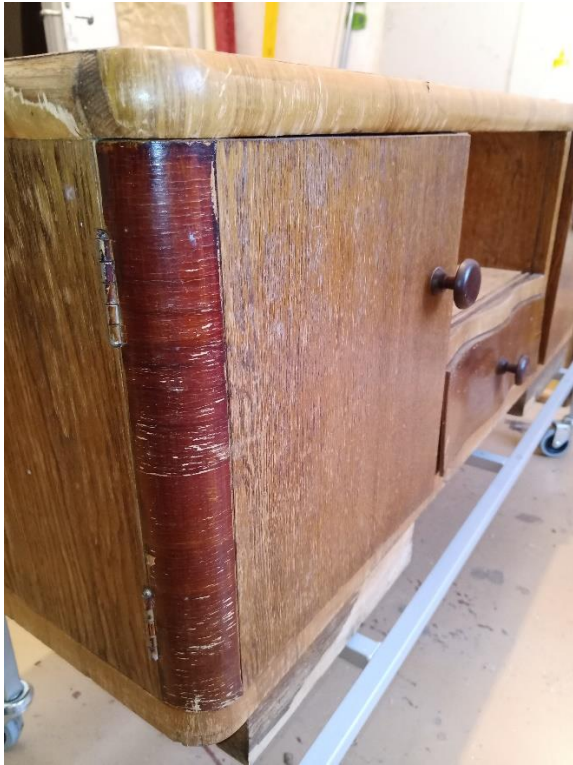
Foto 6

Vasakpoolne uks- täisümarliistu alumisel äärel spoonikadu. Niiskuskahjustus ning osaliselt spoon lahti. Tagapool on näha sahtli fassaadi laineline vineeri alumine serv on liimist lahti ning hakkab oma lainelist kuju kaotama.

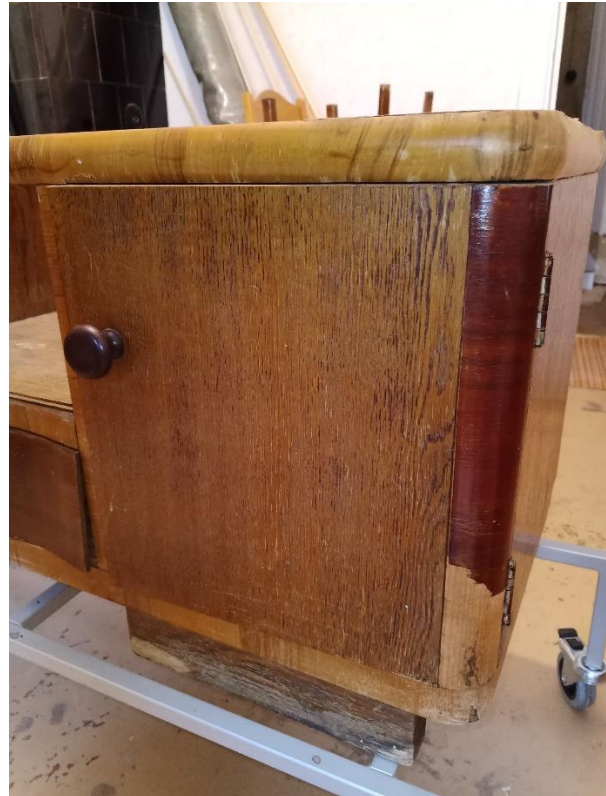
Foto 7

Parempoolne uks- täisümarliistu alusel serval spoonikadu. Foto parempoolsel alumises ääres on näha sahtli fassaadi katva vineeri aluspinnalt liimist lahti olev osa.

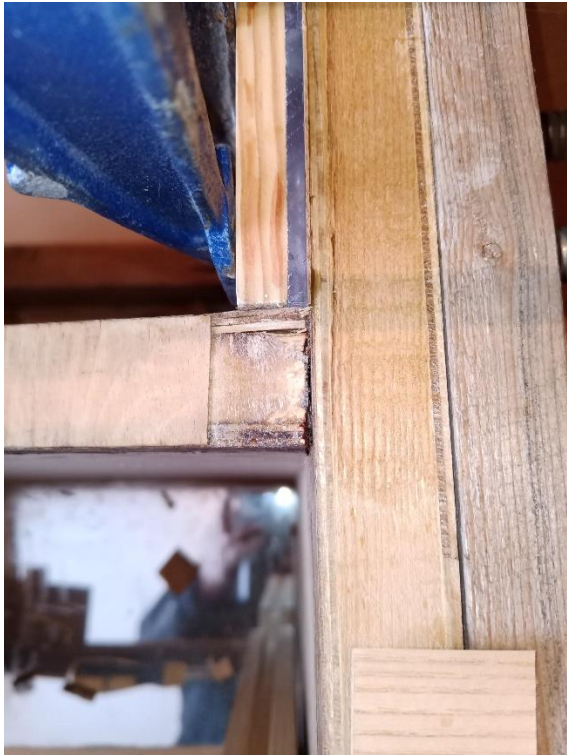
Foto 10

Näited niiskuskahjustustest- spoonikihi all on vineer tiserikilbi küljest lahti. Enne spooni liimimist tulen sellised kohad kinni liimida.

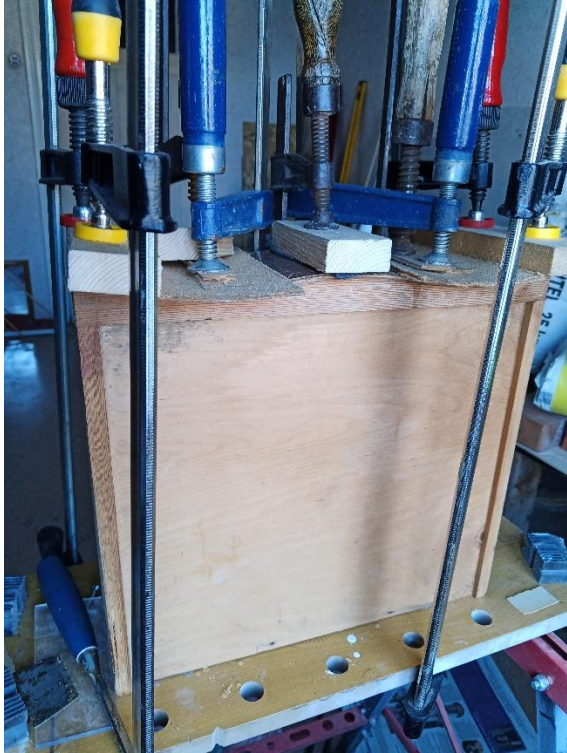
Foto 11

Sahtli fassaadi katva vineeri vormimine ja liimimine.

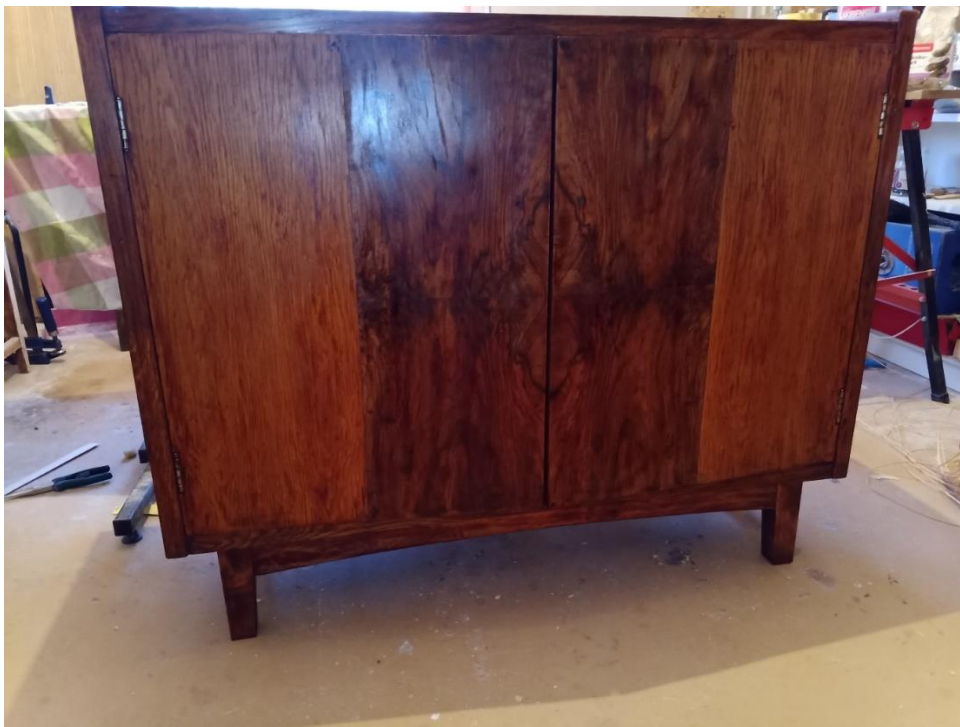
Foto 5

Kapi jalad on paigaldatud ning viimistletud. Kapi viimistlus on värskendatud. Uksenupud paigaldan peale kapi õigesse asukohta tõstmist.

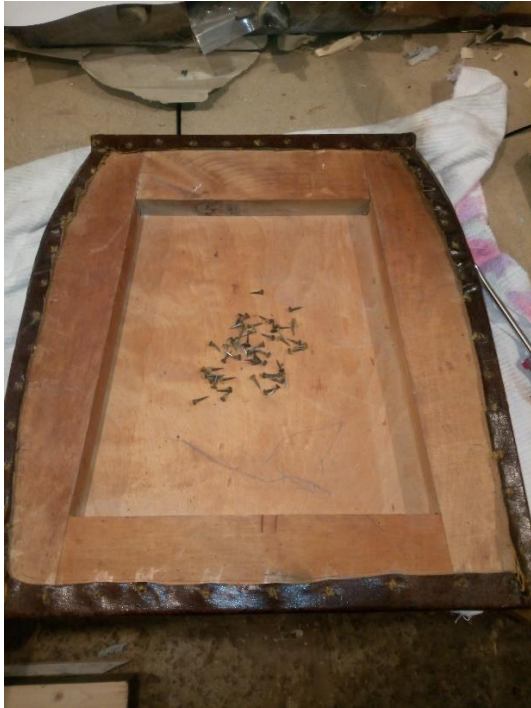
Foto 5

Istmeplaadi polstri lahti võtmine
tuvastamaks polstri seisukord.

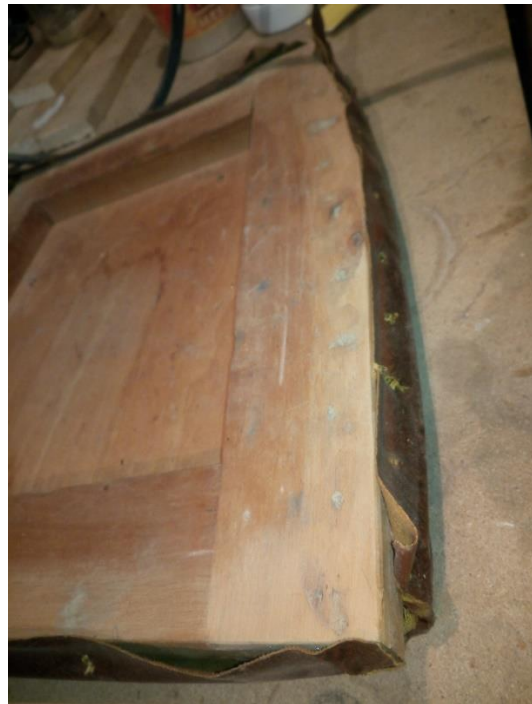
Foto 8

Istmeplaatide vanad täkside augud on
pahteldatud, välistamaks uue katte
kinnitamisel täksi sattumist vanasse auku
(halb kinnitus) ning tagamaks istmeplaadi
korrektsem välimus.

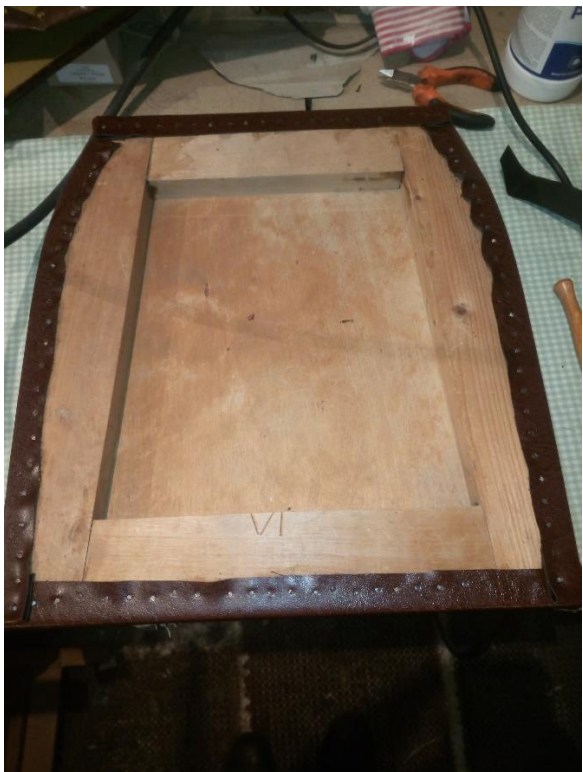
Foto 14

Polstri pealiskatted on kinnitatud täksidega tagamaks toolide ajastutruu välimus, juhul kui keegi otsustab tooli alt poolt kontrollida.

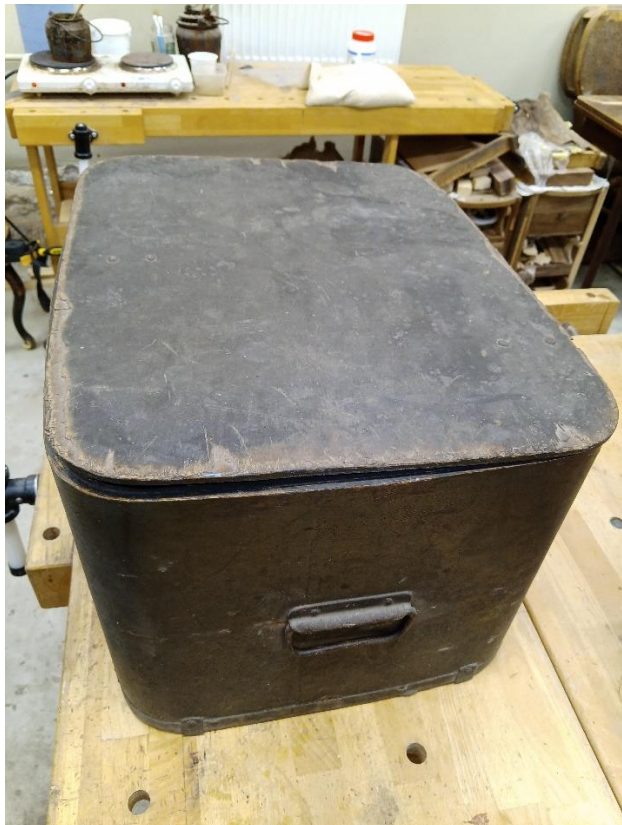
Foto 5

Kasti kaas. Näha on, et eesmisel äärel on vineerikihtide kadu. Vineeri kihid on ca 10mm ulatuses liimist lahti.

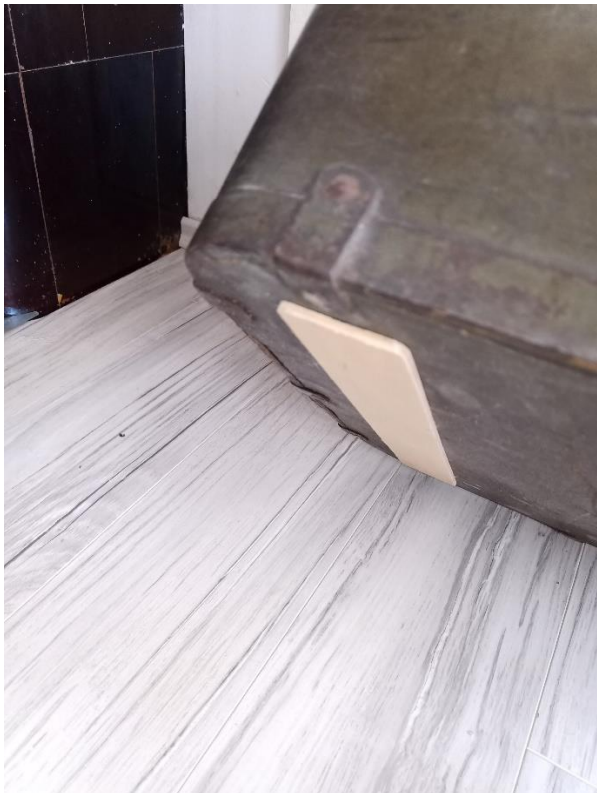
Foto 9

Kasti kasutamisel selgus, et kasti äärt kaitsva metalllindi neetkinnitusega aasad kriibivad pinda, millel kast asub. Kaitsmaks pindasid liimiti kondiliimiga kasti põhjale vineerist nõ distants-ribad.

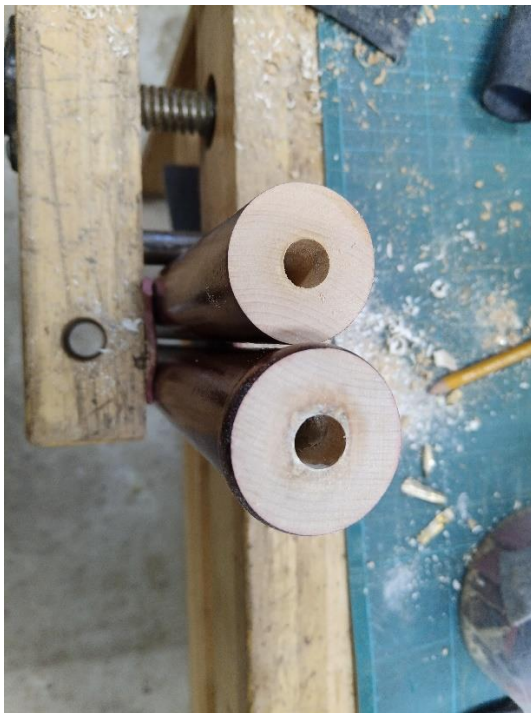
Foto 5

Detailide nõgusad otsad on siledaks saetud. Augud on üle puuritud vastavalt tüübli mõõdule

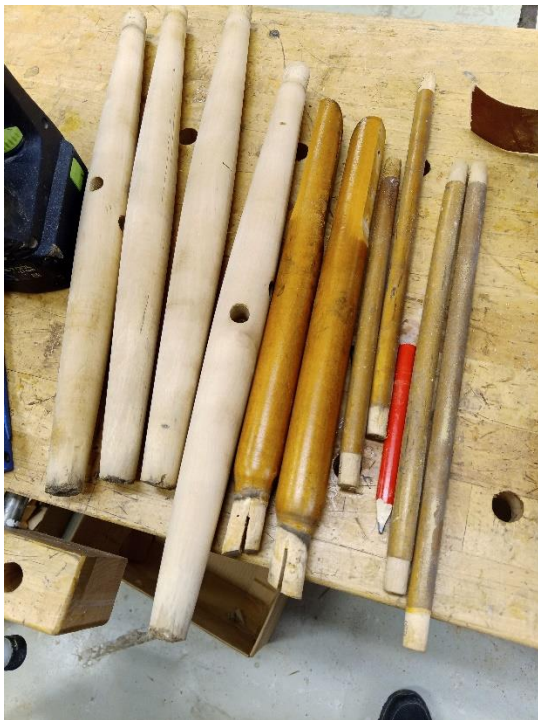
Foto 1

Tools treidetailid (jalad, seljatoe püstpulgad, sidepulgad) on puhastamisel vanast lakist. Puhastamiseks kasutan treipinki ja lihvpaberit. Pildilt näha, et tooli detailid on liidetavad kiilliidete abil

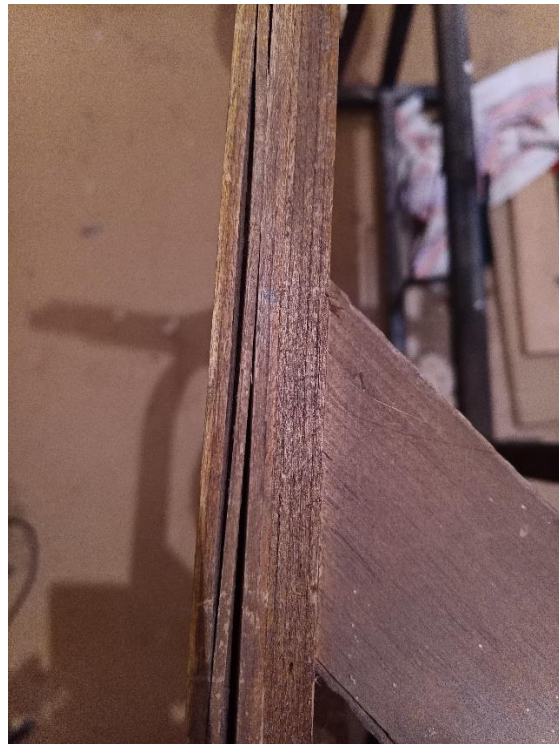
Foto 4

Lahtised vineerikihid tooli istmeplaadi raamis.

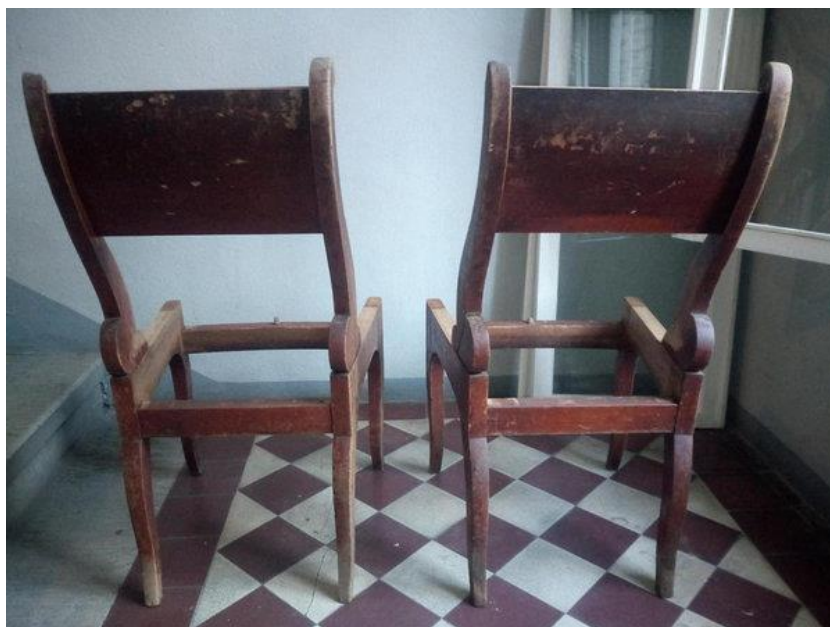
Foto 20

Vasakpoolse tooli seljatoe ülemise ääre lähedal ning keskel näha kaussjad putuka kahjustused

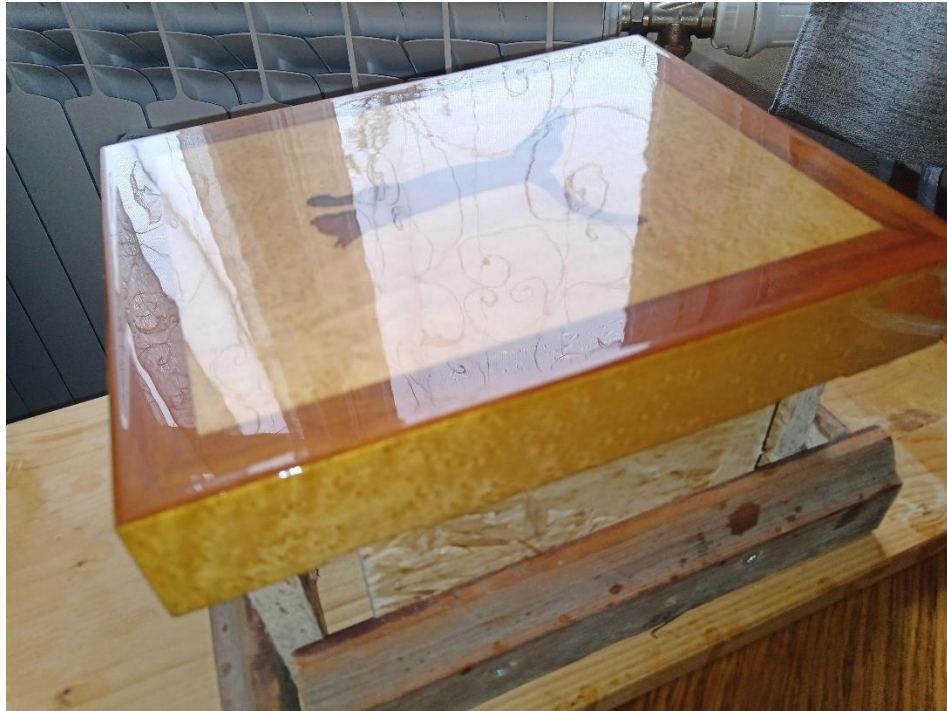
Näha on rakis, mille külge on detail kinnitatud;
Lakkimisest on pilt enim lihvimist- näha on vales töövõttest tekkinud laki rant laeka servadel, mis on liig suureks „kasvanud“ ning poleerimise võttega seda ei tasandanud.
