Tallinna Ehituskool

Portfolio

Mööblirestauraatori eriala

Luterma vabriku tool nr 1018

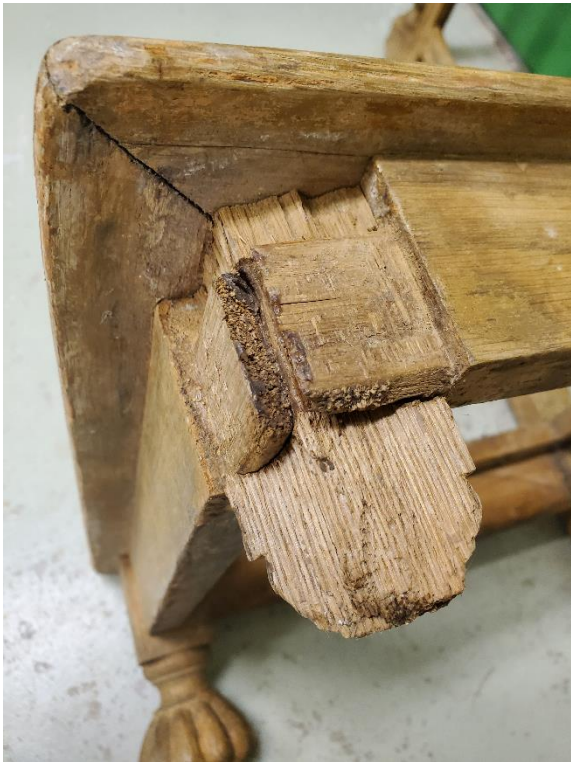
foto 3

Toolil puudus parempoolne esijalg (foto 3) ning põhja ja seljatoe vineerosad (foto 4).

Valmistasin ette treitooriku (foto 9)
ja treisin olemasoleva jala järgi
koopia (foto 10).

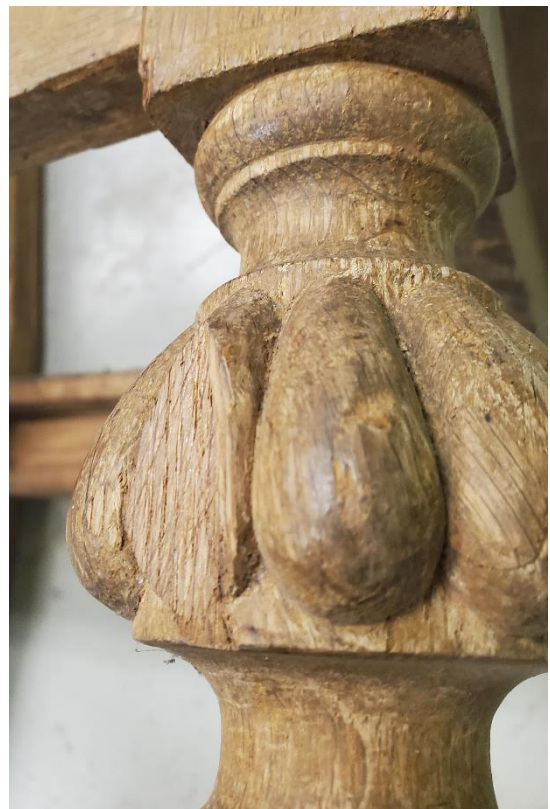
foto 5

Vasakul esijalal oli murdunud tükk (foto 5) ning jalg oli esialgsest lühemaks kulunud.

Valmistasin vasakule jalale puuduva tüki (fotod 17) ja andsin sellele peitlite ja noaga sobiva kuju (foto 18)

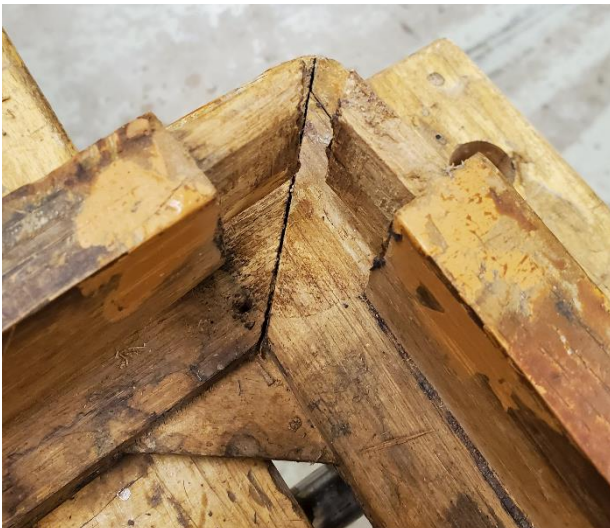
foto 6

Tool oli hilisemate tööde käigus kaetud värviga, mis oli suures osas maha kulunud (foto 6).

Eemaldasin värvi eemaldajaga vana värvi (fotod 7 ja 8)

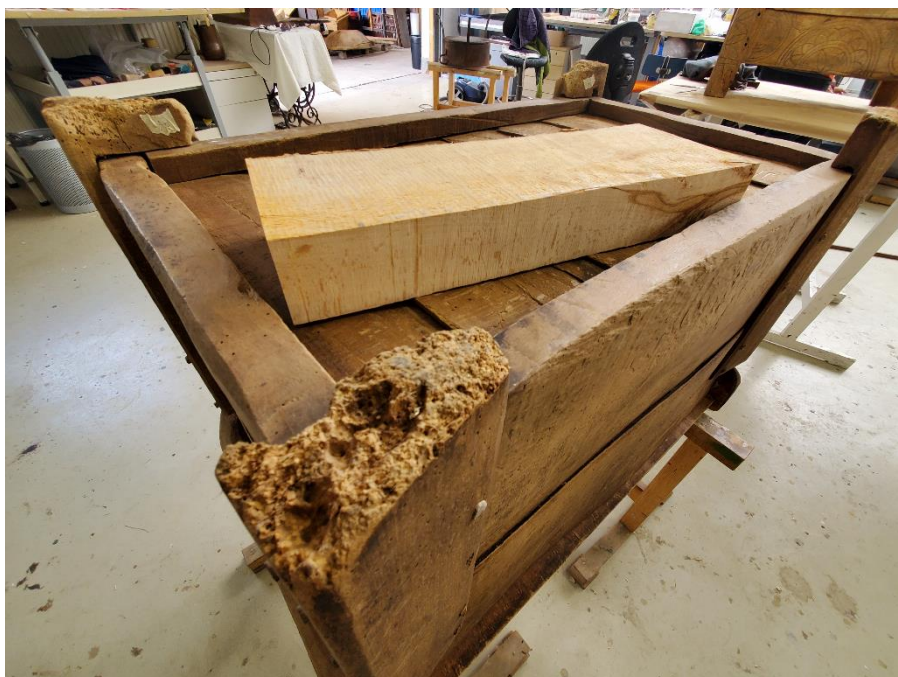
foto 48

Kirst oli saanud niiskust. Jalaotsad olid ära pehkinud (foto 48). Naelad olid samuti pehkinud ja kirst oli üsna logisev ja loksuv. Kaane esimene laud oli pooleks murdunud ja kaane servades oli samuti tükke puudu.

Jalaotste proteesid tegin samamoodi kopeeri kasutades (foto 62).

Immutasin jalgade pehkinud otsad paraloidiga (foto 63) ja liimisin proteesid (fotod 64 ja 65).

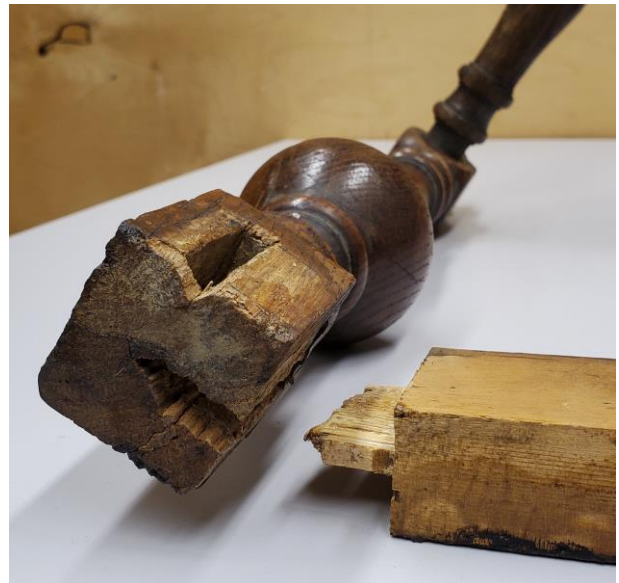
foto 68

Tooliraami osade tapiotsad ning tapipesad olid ära murdunud (fotod 67-69).

Panuste ja proteeside abil taastasin tapid (fotod 70-72).

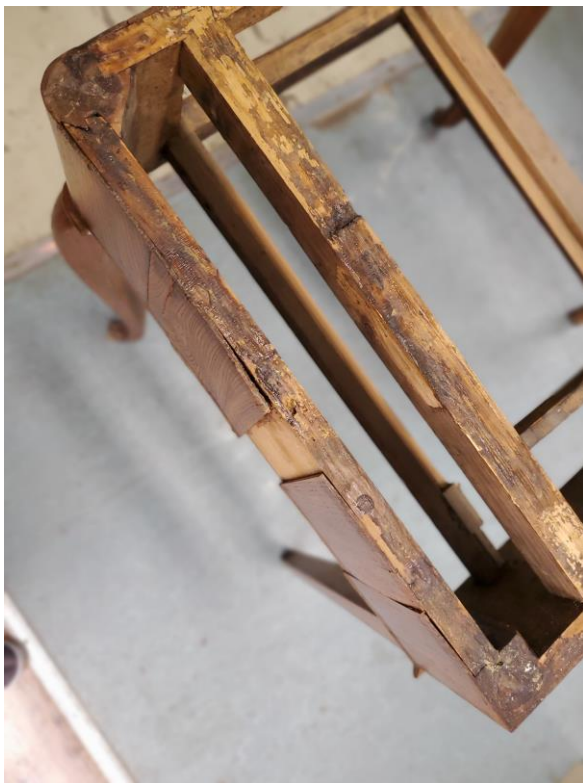
foto 75

Spoon oli lahti ja osaliselt puudu. Puudu oli ka üks liist (fotod 75-76).

Saagisin jalakapuidust uue spooni, kuna saarepuud ei olnud võtta. Freesisin uue liistu (foto 78). Liimisin lahtise spooni ja parandustükid ning hõõveldasin mõõtu (foto 77).
