TALLINNA EHITUSKOOL

## PORTFOLIO

Mööblirestauraator, tase 5

## 1.1 LÕPUTÖÖ - Historitsistlik laud (juhendaja: S. Aunaste, M. Sildre / iseseisev töö)

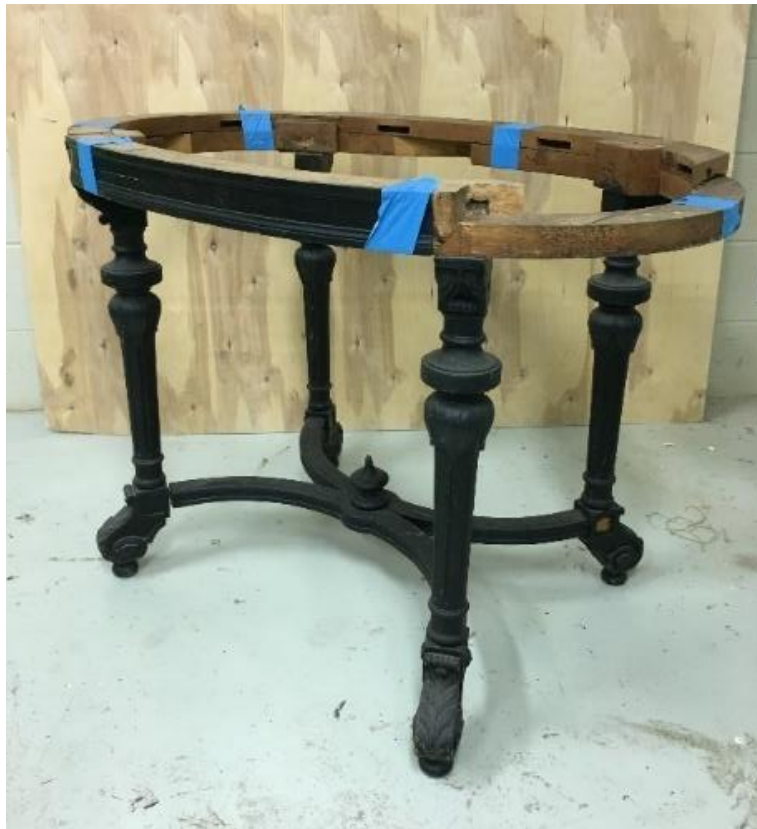
Pilt 1

- *Legend* – laud on ostetud vanavara laost. Päritolu Nõmme, Tallinn
- *Objekti kirjeldus ja fotod enne restaureerimist* – eboniseeritud, historitsistlik laud. Lauaplaat koos kutsikatega on hävinenud. Lauaraam, spoon ja profiilliistud on osaliselt säilinud. Lauaraami ülemine ja alumine ring on liimist lahti. Spoon on ringide vahe joonel rebenenud. Lauaraami küljes olevatest 4 rosetist on säilinud üks alusplaat ja rosett. Jalad on treitud. Jala samba osa on kannelüüride- ja akantuselehe puidulõikega, jala külgede peal on puidulõikes voluut. Jalgade küljes olevatest 8 rosetist on alles 2 tükki. Viimistlus, mitte originaal, on krakleerunud ja lahti. 4 jala koos alusseotisega on säilinud. Alusseotisel puudub üks tugiliist. Puit on heas korras, putkakahjustused puuduvad. *(Pilt 1)*

- *Restaureerimisülesanne* – taastada laua kasutamisväärtus ning peatada edasine hävinemine. Ülesandeks on taastada laud olemasolevate osade põhjal ning täiesti hävinenud osad taastada analoogide alusel. Viimistleda ajastutruult peitsi ja šellakiga. Lähtuda paranduste tagasipööratavusest.

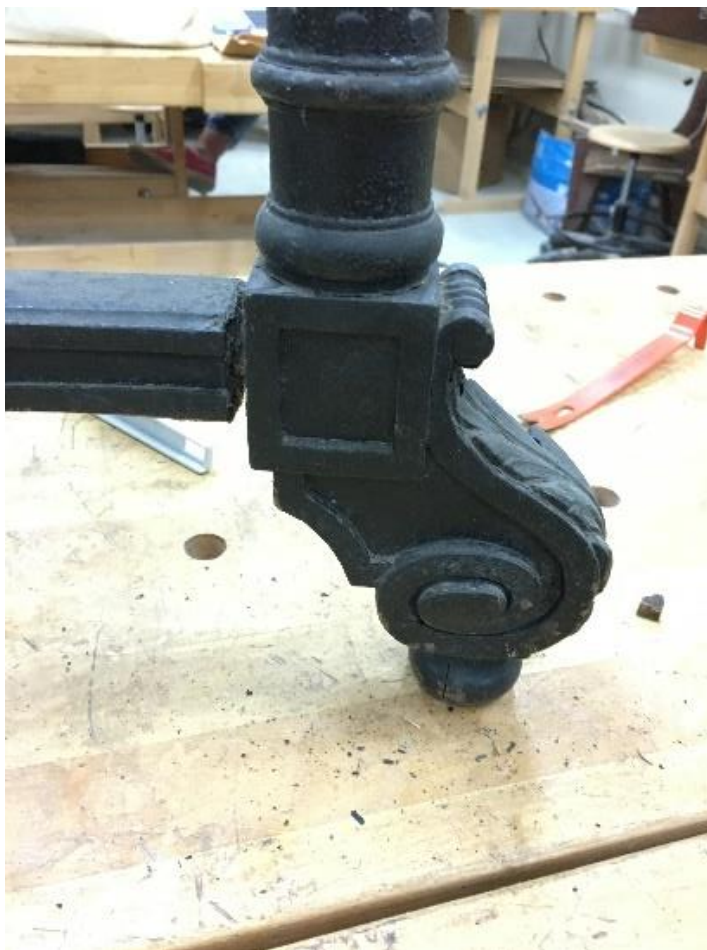
Pilt 2 – krakleerunud värv, rosett puudub, üle värvitud alus

- *Tööde käik, fotod restaureeritud esemest –*
- ✓ Osandasin laua, puhastasin detailid värvieemalduse geeliga Rilak ning terasvillaga ning neutraliseerisin geeli jäägid niiske lapi ja nitrolahustiga. *(Pilt 2)*

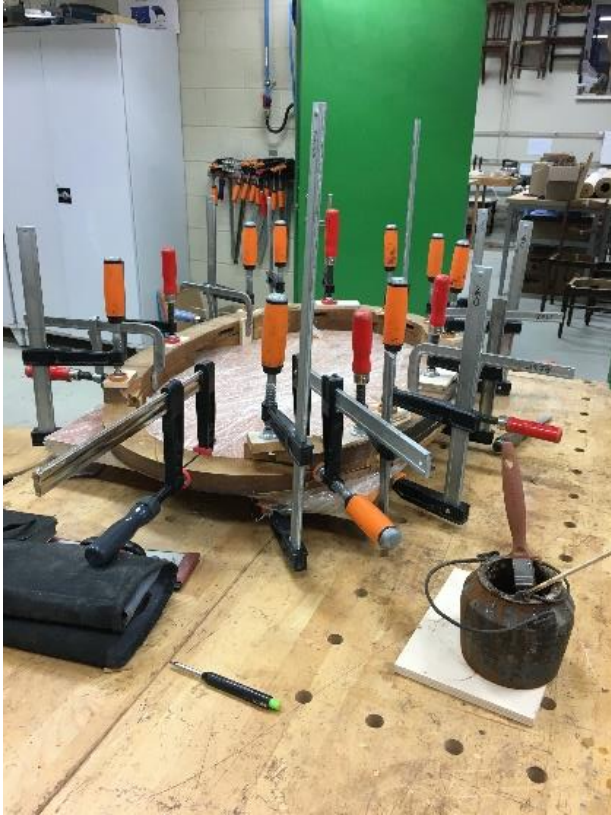
Pilt 3 - raami ringide kokkuliimimine

- ✓ Liimisin lauaraami mõlemad ringid kokku kuuma nahaliimiga. Raami ovaali sai määratleda osaliselt säilinud serva spooni järgi ning sobitades ülemist ja alumist ringi omavahel. Seejärel valmistasin šabloonide abil puuduvad raami tükid okaspuidust ning liimisin need nahaliimiga raami külge. Ühele panusele tegin kutsika paigaldamiseks tapipesa käsitsi puurides ja peiteldades. *(Pilt 3-6)*

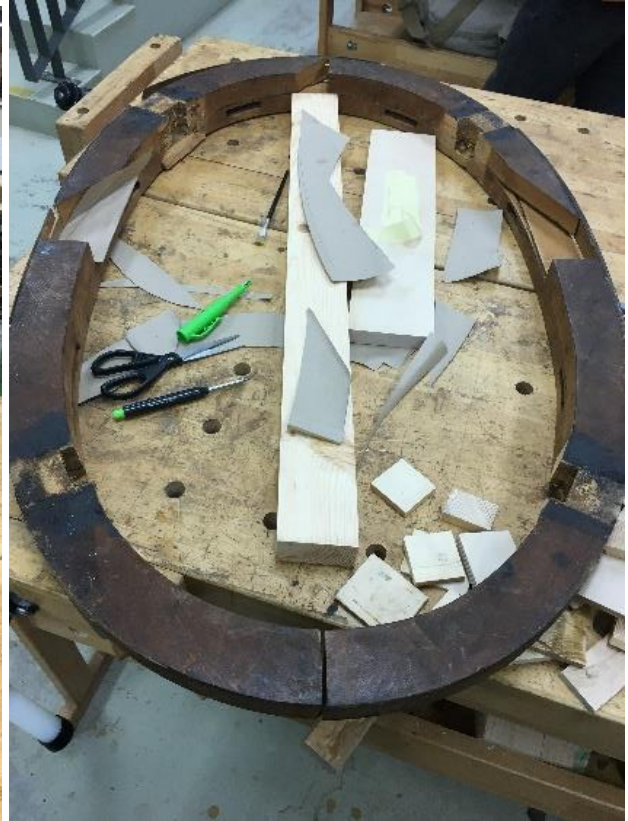
Pilt 4-puudevate tükide valmistamine šablooni abil

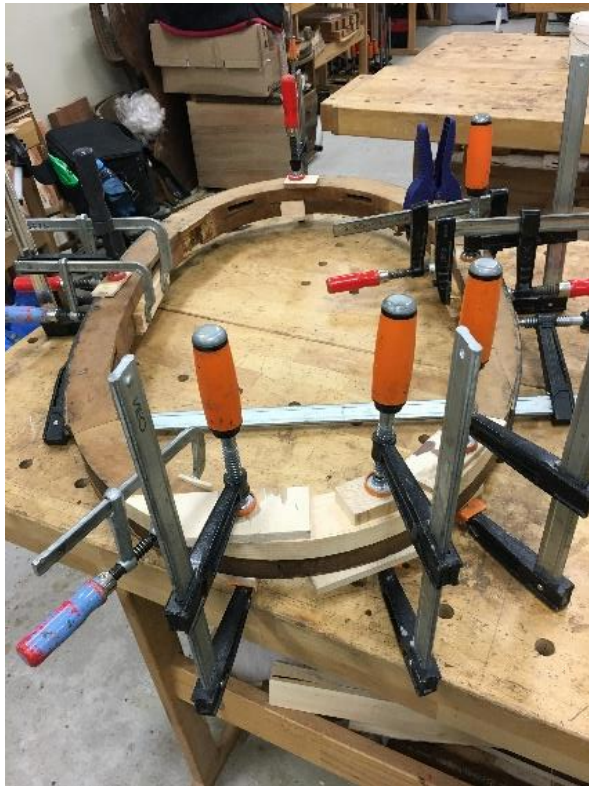
Pilt 5 – liimitud panused

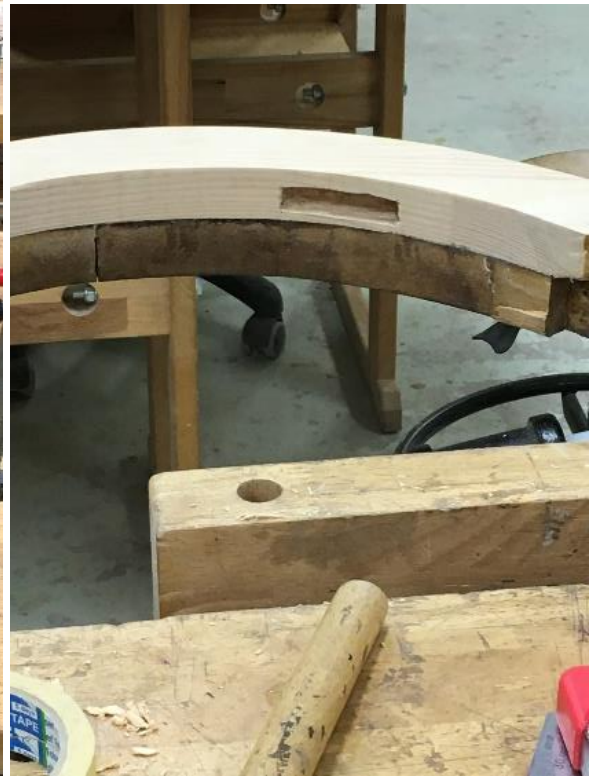
Pilt 6 -tapipesa valmistamine

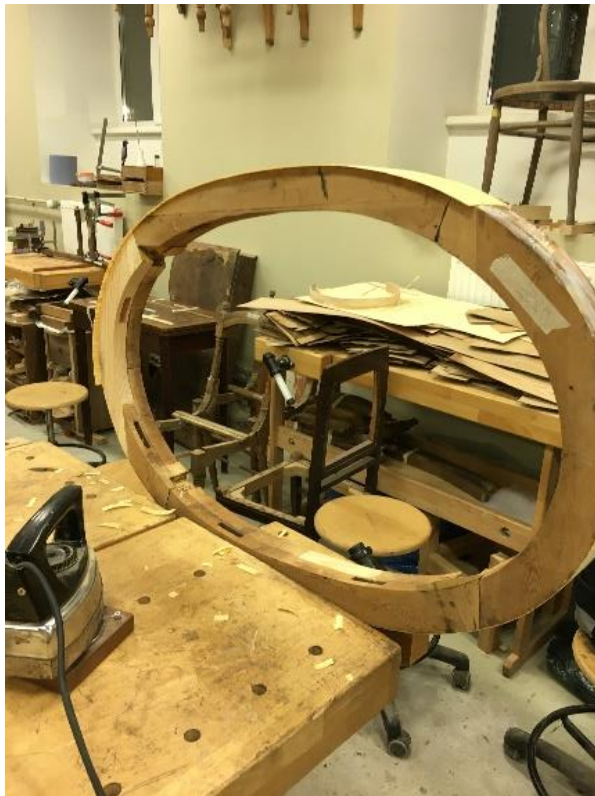
Pilt 7 - spoonimine kuuma rauaga

- ✓ Kuna raami serva originaal spoon oli väga rabe ja purunes täielikult, otsustasin selle asendada uue 1 mm kasespooniga. Spooni kandsin ovaalile kuuma triikraua meetodiga ning PVA B3 liimiga. Kuna serv oli ajaga, puidu mängimise tulemusel niiskuse tõttu, ebahütlane ja vältimaks juhtumit, kus serva erinevad raamiosad puidu mängimise puhul võivad nihkuda ja pealisspoonu rebestada, paigaldasin alumiseks tasanduskihiks kuusespoonu ristikiudu raami ja pealmise spooniga. (Pilt 7-8)

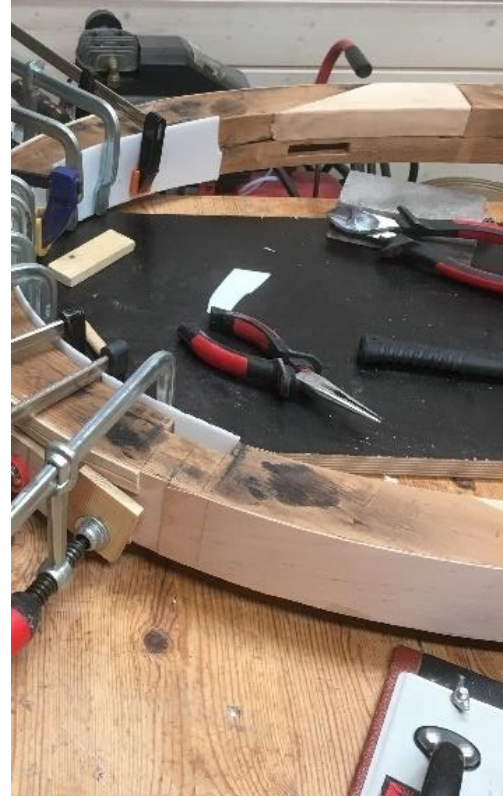
Pilt 8 – paigaldatud uus kasespoon

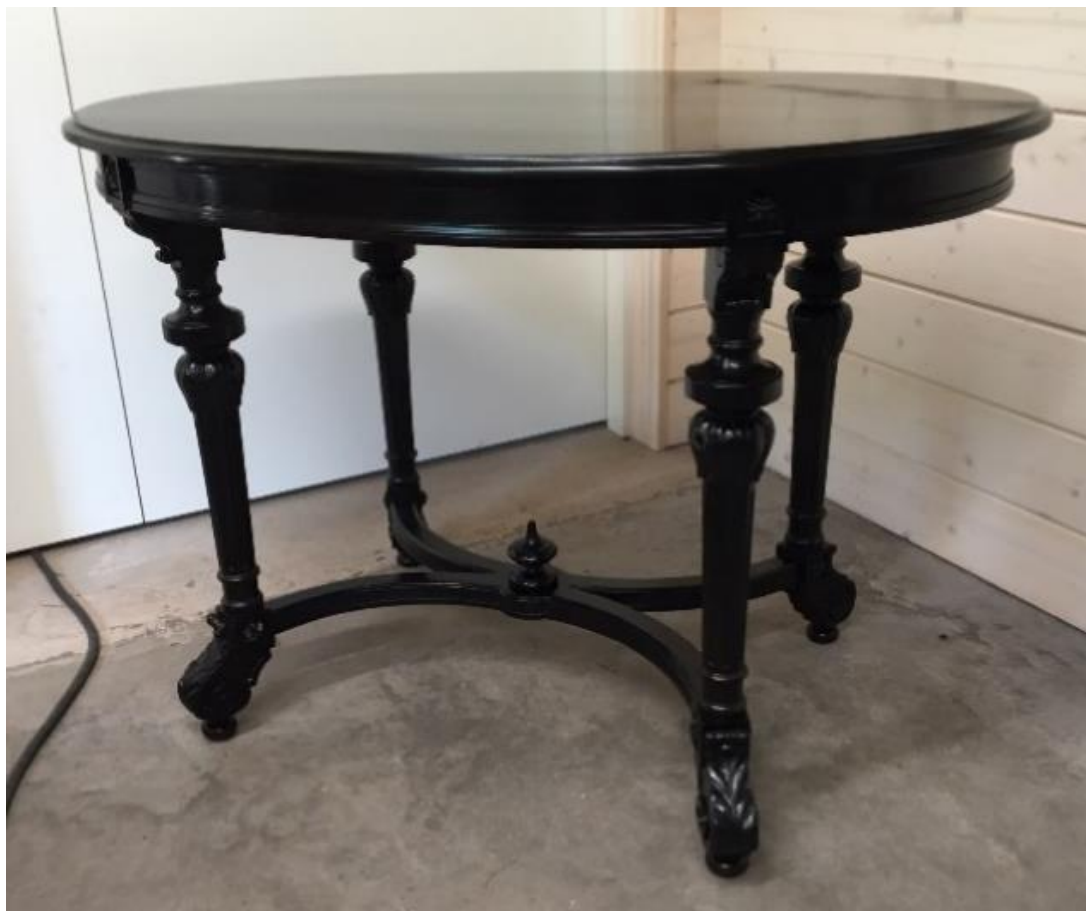
Pilt 24 – lõplik tulemus

- ✓ Laua viimistlesin mustaks, kasutades Herdinsi tumeda pähkli ja tumeda tamme tooni. Tegin väga tumedad toonid 100 ml veega. Peitsitud pinna katsin värnitsa/tärpentiini krundiga ja seejärel musta šellakiga Black Garnet. Viimase kihina kandsin peale mööblivaha Liberon Antiikvaha (värvitu). (Pilt 22-24)

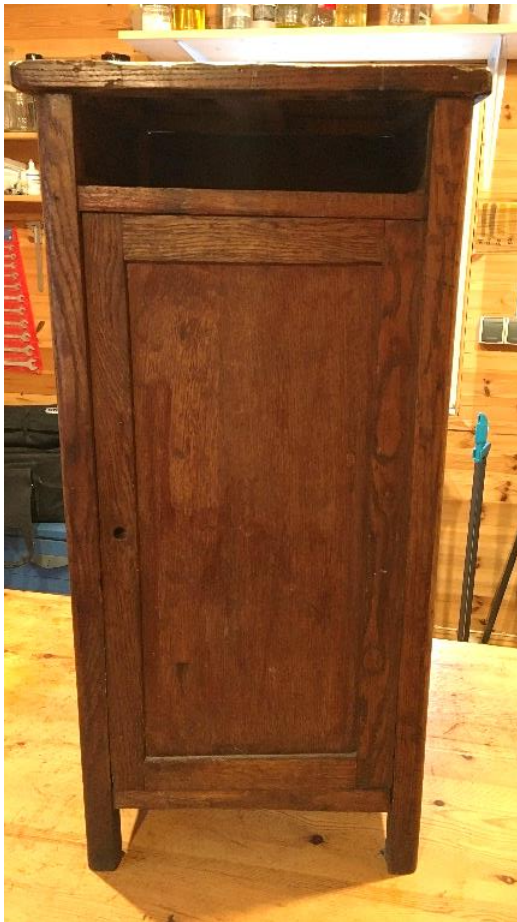
Pilt 25

- *Legend* – kapp on ostetud Hiiumaalt
- *Objekti kirjeldus ja fotod enne restaureerimist* – tammepuidust raamiga ning tammespooniga vineertahveldustega kapp. Jalad ja tahveldused on suhteliselt heas korras. Kapi pealmine plaat, kase vineerplaat ja servaliistud, on tugevate kahjustusjälgedega, liistud on hilisemalt kinnitatud naeltega. Plaadil on läbiv naelutus nurkadest jalgade külge. Algselt võis olla selle plaadi peal spoon. Puudub sahtel, kapi ja riuli põhi. Alumisel poolel kapi jalgadel ja tahvlitel on näha mõningane putukkahjustus. Puuduvad nupud. Kapi uks on tugevalt kõmmeldunud, samuti on ühel küljepulgal oksakoha peal väike kõmmeldus. Tahvlitel on väikesed spoonivigastused. Jalad on tugevalt täksitud. Kapp on täielikult tapiühendustest lahti. Viimistlus on kulunud ja tugevalt määrdunud. (Pilt 25-26)

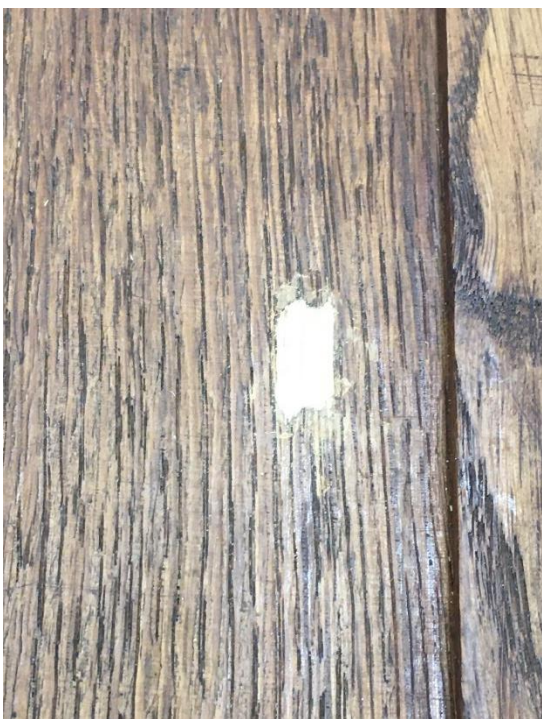
Pilt 27 – spooniparandus uktsel

- *Kavas tehtud muudatused, põhjendus ja analüüs* – Algselt oli plaan jätta kapi pealmine plaat kasevineeriga, aga peale roostes naelte eemaldamist olid vineeri läbivad kahjustused nii suured, et otsustasin plaadi katta tammespooniga.
- *Tööde käik, fotod restaureeritud esemest* –
- ✓ Puhastasin tolmuimejaga suurema mustuse ning seejärel „segu 7“-ga veel üle
- ✓ Osandasin kapi täielikult
- ✓ Tegin väiksemad spooni ja puiduparandused(*Pilt 27-31*)

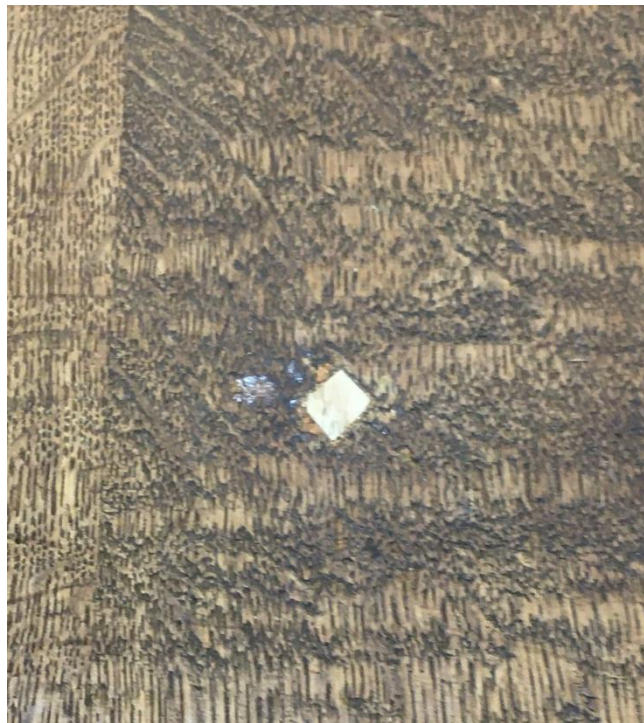
Pilt 28 – spooniparandus külje

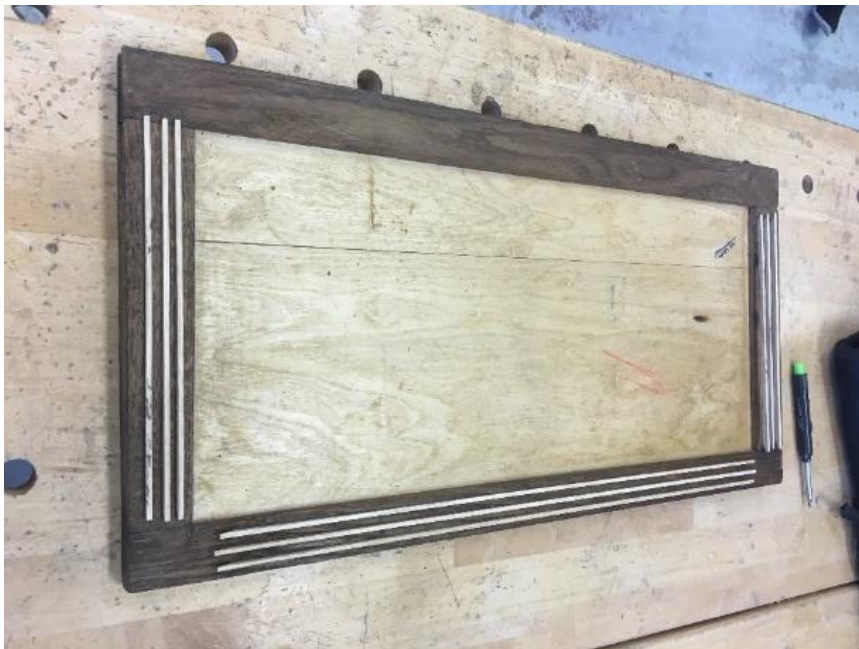
Pilt 36- liimitud ribad kõmmeldumise eemaldamiseks

- ✓ Eemaldas in ukse kõmmelduse, saagides ukseraami liistudesse tagumisel küljel plaatsaega sooned, et vabastada pinged puidus ja liimisin 3mm paksused tamme spooniribad soontesse surudes ukse kahe sirge plaadi vahele pitskruvidega kinni. Seejärel tasandas in panused hõövli ja peitliga. (Pilt 36)

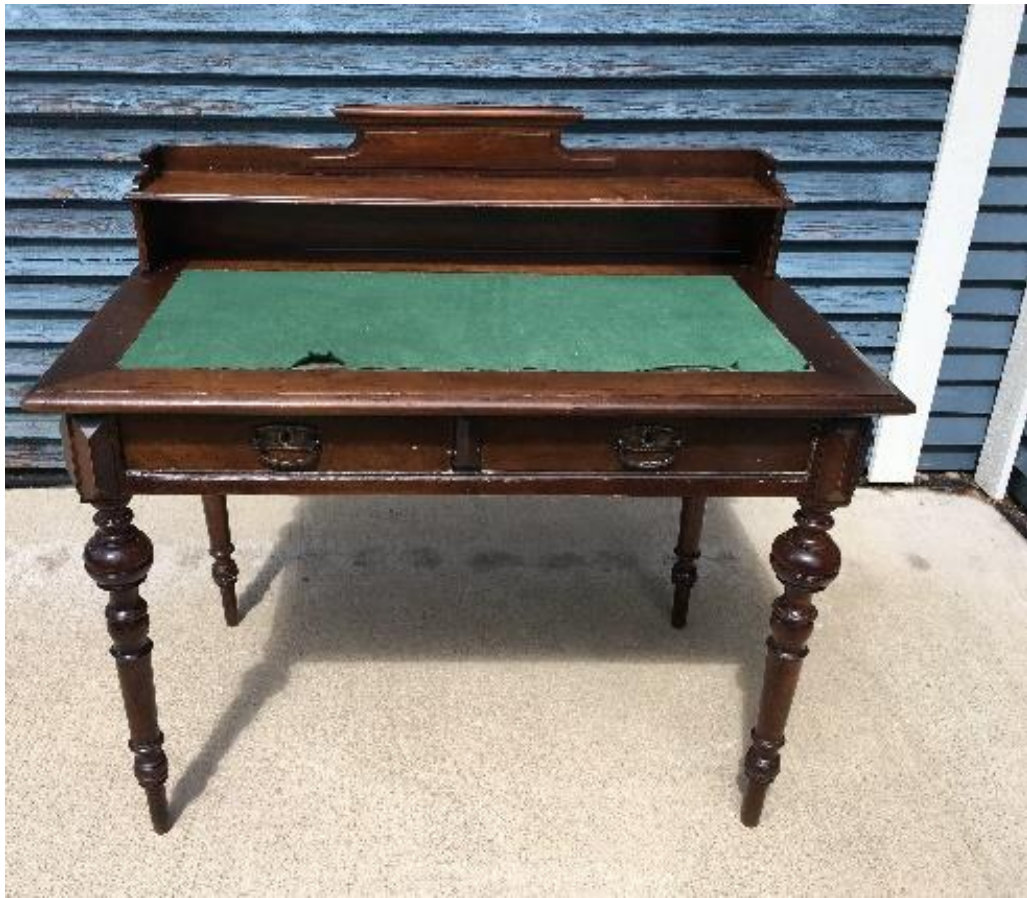
Pilt 42

- *Legend* – päritolu Saaremaa, eraomanik (lugu teada tagasi kuni 1920a)
- *Objekti kirjeldus ja fotod enne restaureerimist* – Kasepuidust treitud jalgadega, riidega kaetud, riiuliga kirjutuslaud. Laual on kaks sahtlit. Puit on tugevate putukkahjustustega. Eelneval restaureerimisel on kahjustusi täidetud pahtliga. Lauaplaadil on roheline riie, mis on kulunud. Metallpanused vajavad puhastamist, riiulil on üks tüübel hävinenud. Lauaplaadil väike spoonikahjustus. Laud on tappidest lahti, riie on liimitud osaliselt vana kalevi peale. Sahtli metallpanusel üks kruvi puudu. (Pilt 42)

- *Restaureerimisülesanne* – Ese läheb igapäevasesse kasutusse. Seega taastada konstruktsiooni tugevus, vahetada kulunud riie kalevi vastu, teostada parandused ja taastada šellak viimistlus.
- *Materjal* – Nähtavad osad on kasepuidust, varjatud osad (sahtli põhjad, kalevi alune plaat) kuusepuit, sahtlitel on metallist käepidemed
- *Tehnikad* – Kasutatud on tappühendusi, jalad treitud
- *Mõõdud* – kõrgus 750mm, sügavus 650mm, laius 1100mm, riuli kõrgus 300mm
- *Eseme kirjeldus ja seisund* -

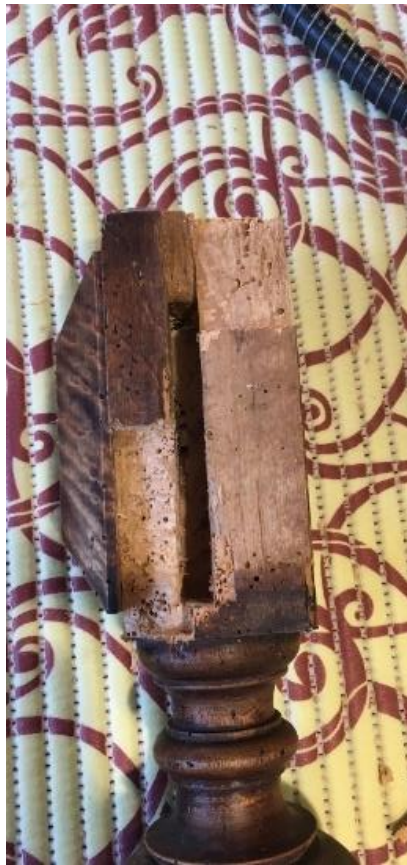
- ✓ Osandamise käigus lagunes raami vasak detail putukkahjustuse tõttu täielikult. Seetõttu tuli teha uus detail ja liist. Lisaks oli üks jala tapiosa tugeva putukkahjustusega ja plaadile tuli teha väike spooniparandus. (Pilt 43-48)

Pilt 45 – koitanud jalg

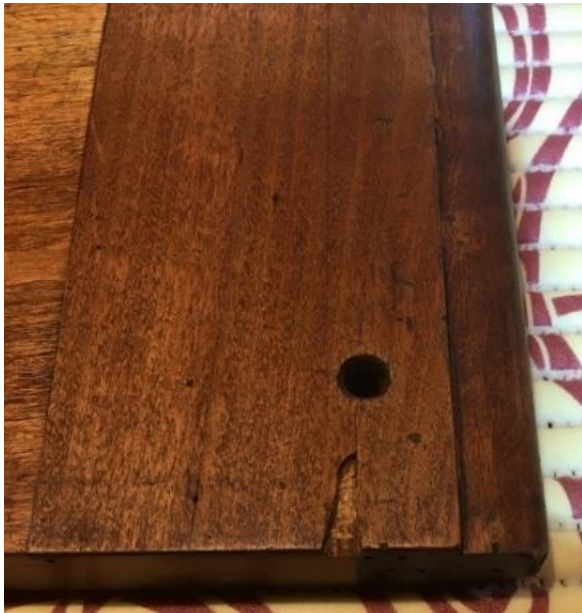
Pilt 47 – vigastus

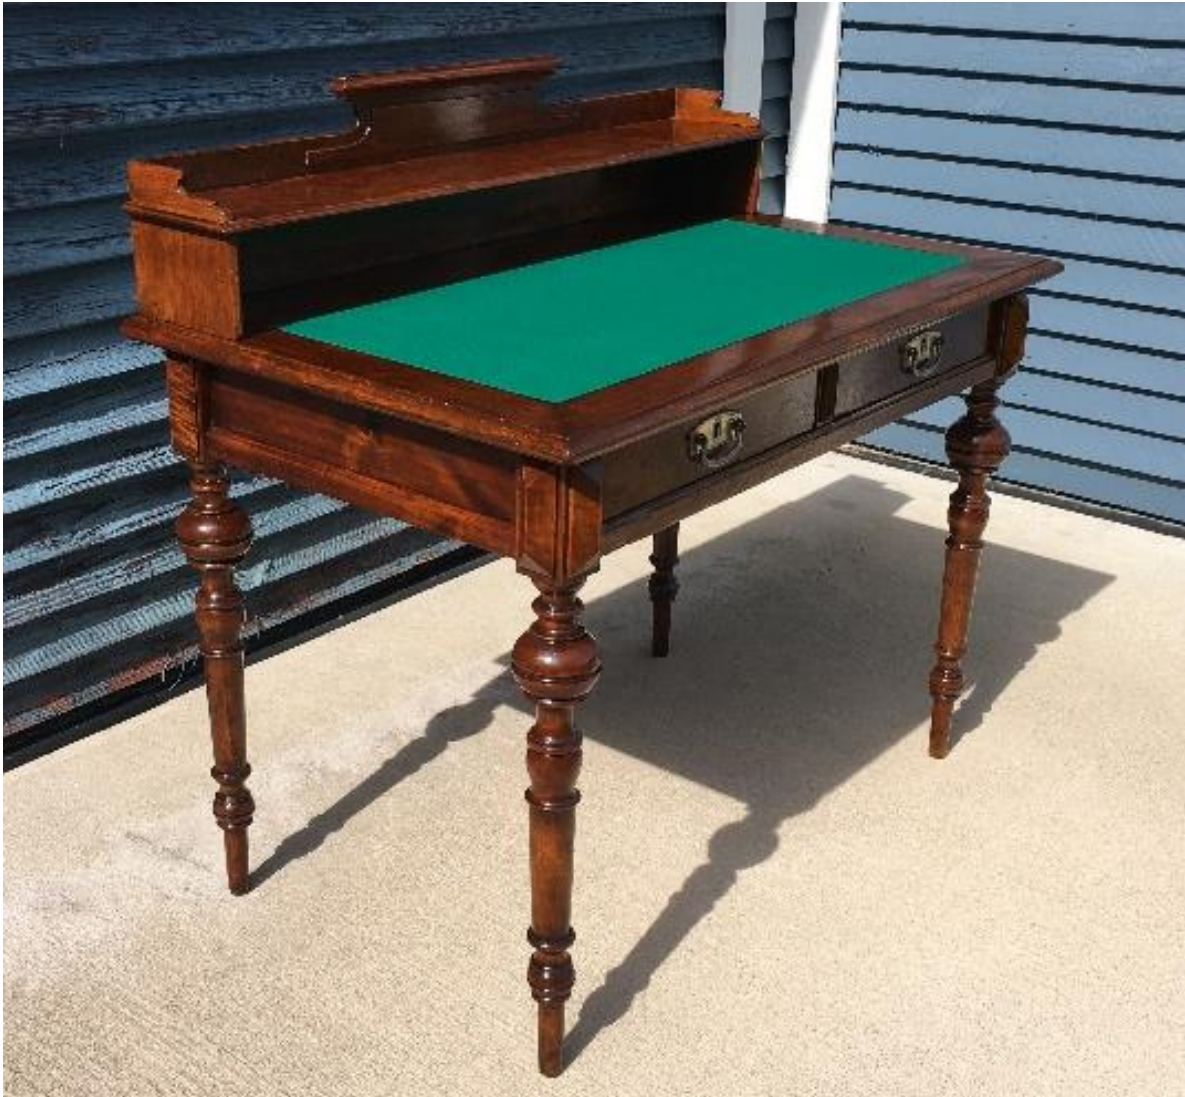
Pilt 51- vaade vasakult küljelt (näha on uus külje detail)

- ✓ Komplekteerisin laua, puhastas in metallpanused ning viimistles in peitsi (Herdins, pähkel), krundi (värnits/tärpentiin) ja šellakiga (lemon).(Pilt 51)

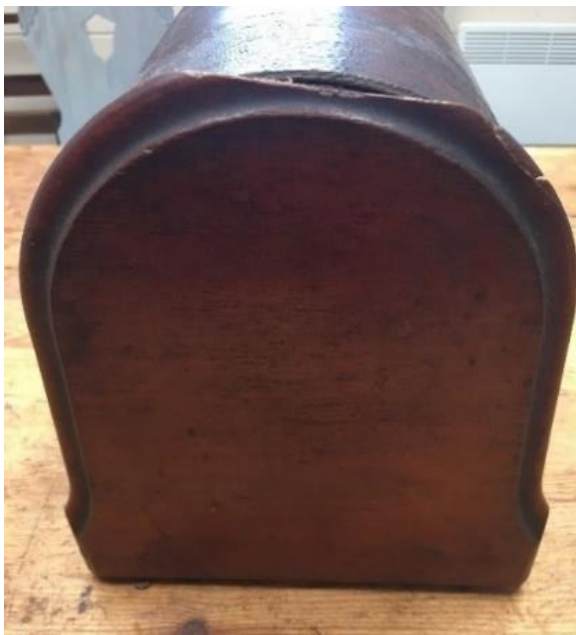
Pilt 62 – vigastus

✓ Singeri õmblusmasina kaanele puiduparanduste tegemine pähklipuidust. (Pilt 62-65)

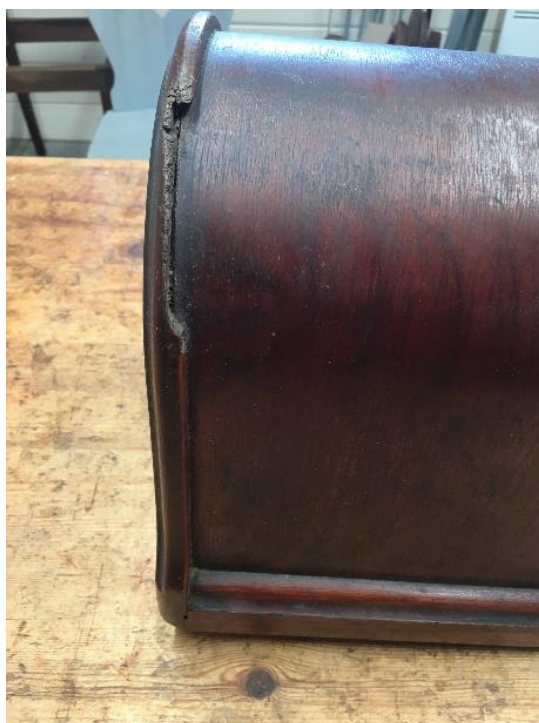
Pilt 64 – vigastus

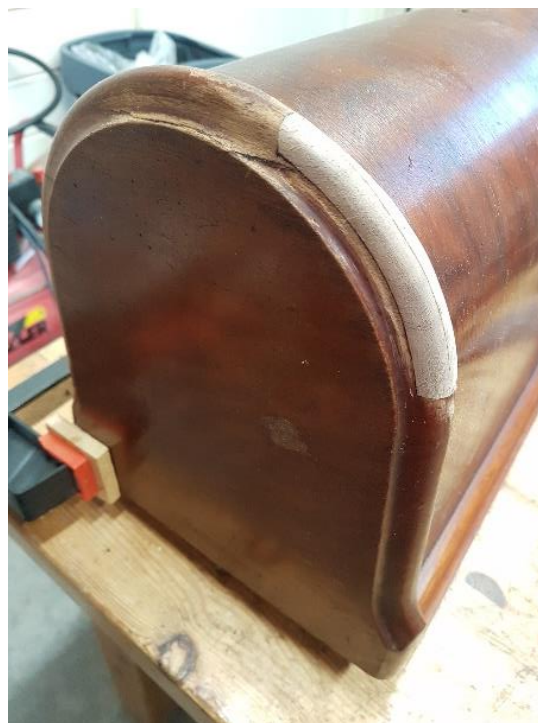
Pilt 65 – parandus

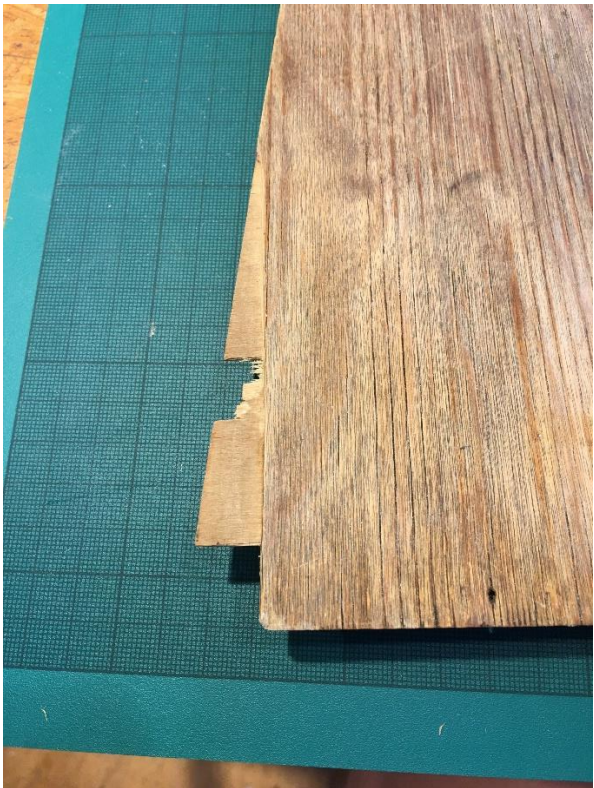
Pilt 90 – vigastus

✓ Toolipõhja spooniparandus hävinenud doonorpõhja panusega. (Pilt 90-91)

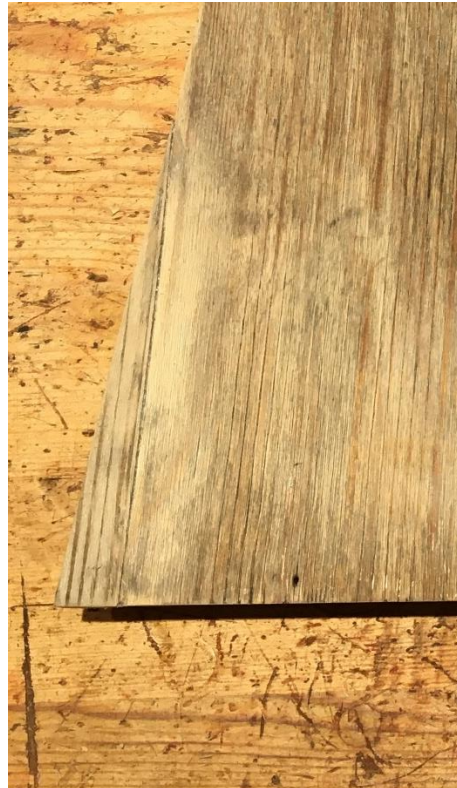
Pilt 91 - parandus
