Tallinna Ehituskool

## PORTFOOLIO

Mööblirestauraatori eriala

# 1. Lõputöö

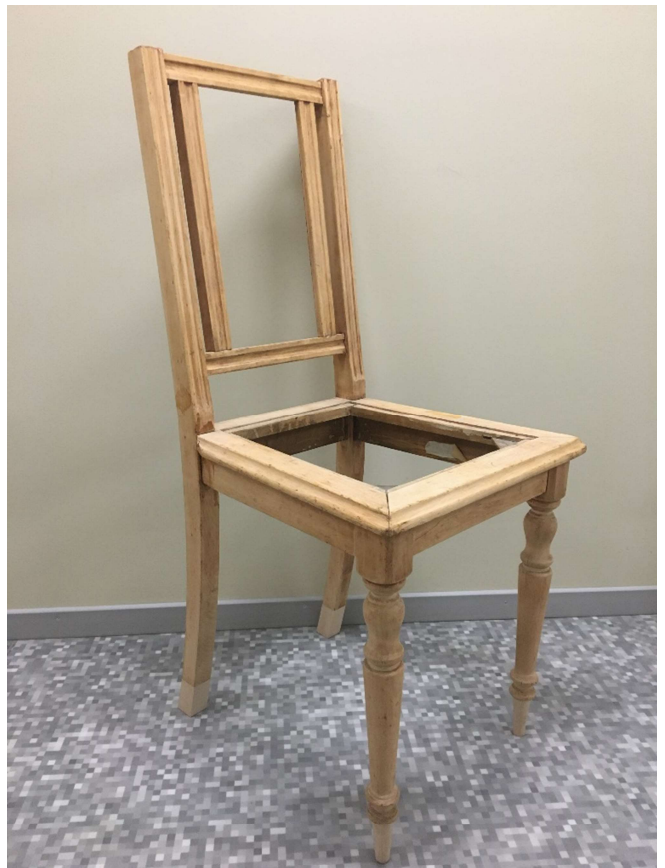
Foto 1

Lõputööna valmistasin Lutheri mööblivabriku kasepuidust tooli number 1018. Mudel pärineb 1920. aastatest. Tooli seisukord minuni jõudes oli järgmine (foto 1):

- tooli seljatoe ülemine serv treitud kaunistusega oli maha lõigatud;
- tooli seljatoe ja istumisosa vineerplaat oli puudu;
- tooli jalagadest oli maha lõigatud otsad, mille asemele olid juba tehtud uued jupid, kuid esijalgadele lisatud otsad ei vastanud läbimõõdult originaalmõõtudele;
- tool oli olnud kaetud mingil ajahetkel värviga, mis oli tooli minuni jõudes juba maha kraabitud.

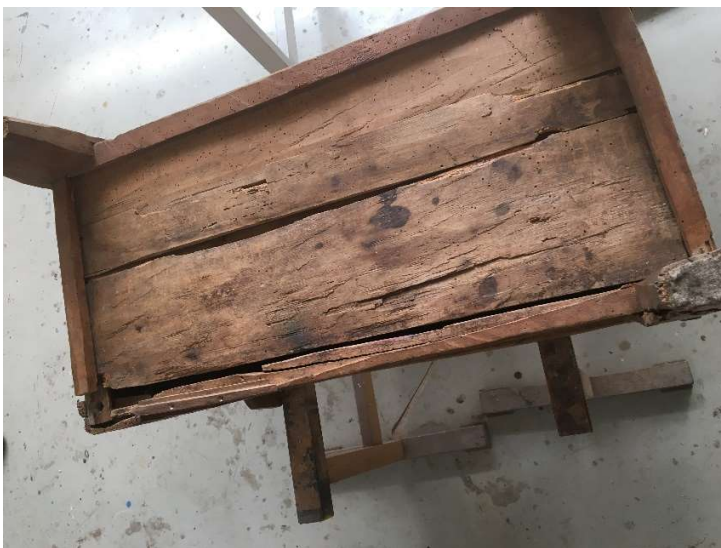
Viljakirstu põhja esiservast oli osaliselt ära murdunud soon (esikülje alumise põikilaua alaserva sisekülge), mille sisse põhjalauad kinnitusid.

*Vaade viljakirstu põhjale enne parandustöid*

Servasoone taastamiseks kasutasin pöögist liistu ning kopeerpaberit, et puiduplohm võimalikult täpselt äramurdunud servaga ühilduma saada. Paar pisikest pragu, mis ühenduskohta jäid täitsin toonitud puidupahtliga.
