Tallinna Ehituskool

Portfolio

Mööblirestauraatori eriala

Ian Schimanski

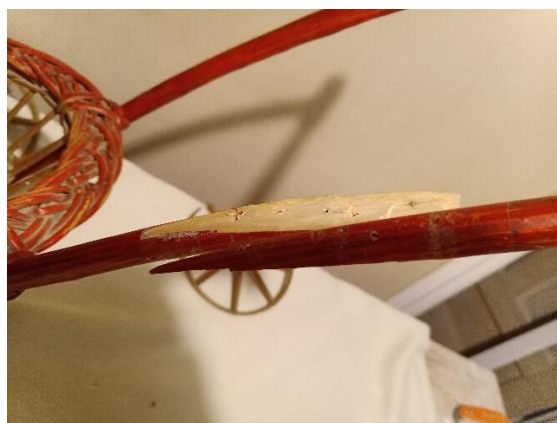
Foto 4

Vankri käetoelt on eemaldatud teibid. Vasakpoolse käetoe raam on murdunud piki puitu. Parandatud naeltega (foto tegemise ajaks on naelad eemaldatud).

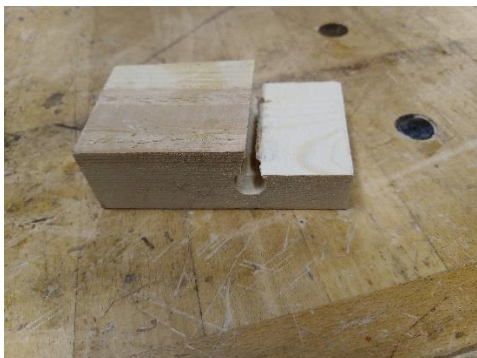
Foto 5

Rakis vankri rataste detailide valmistamiseks. Rakises oleva augu kõrvale, välja saetud kohale kinnitatakse pitskruviga õige nurga all hõõvli tera. Analoogselt valmistatakse vibunooli.

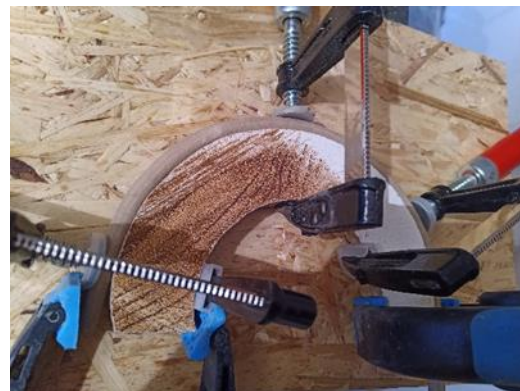
Foto 8

Vankri ratta detail on aurutatud ning paigaldatud rakisele kuivama.

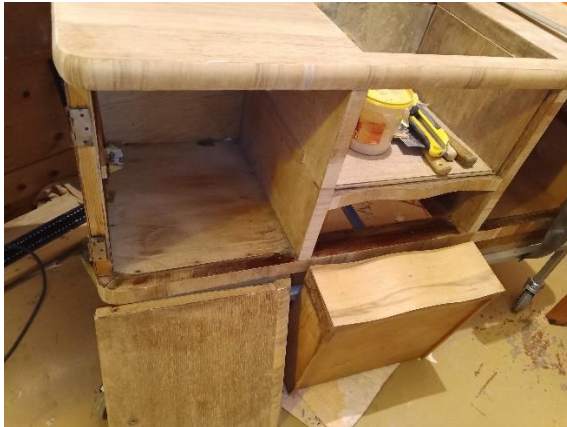
Foto 13

Fragment töö käigust- näha on paika liimitud spoon sahtlil ning kapi fassaadil tehtud spooni parandused.

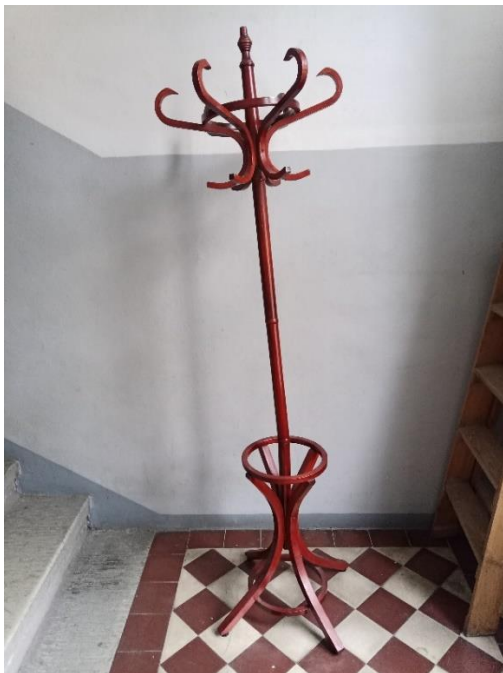
Foto 1

Nagi üldvaade- alumise ja alt teise lüli vahel on loks.

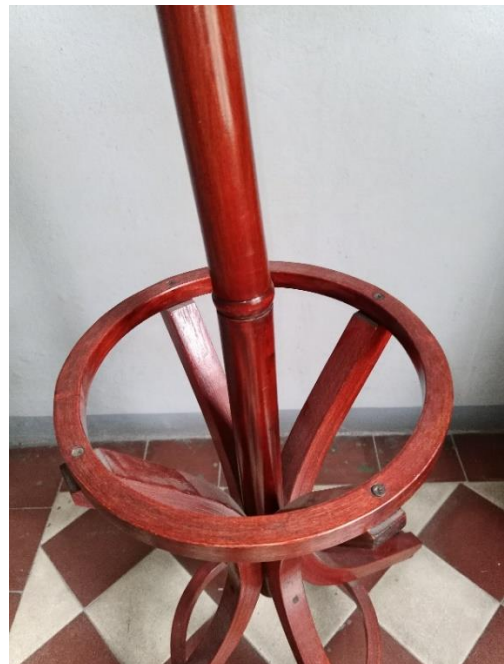
Foto 2

Lähivaade probleemsele ühendusele.
