Tallinna Ehituskool

Portfolio

Mööblirestauraatori eriala

Ian Schimanski

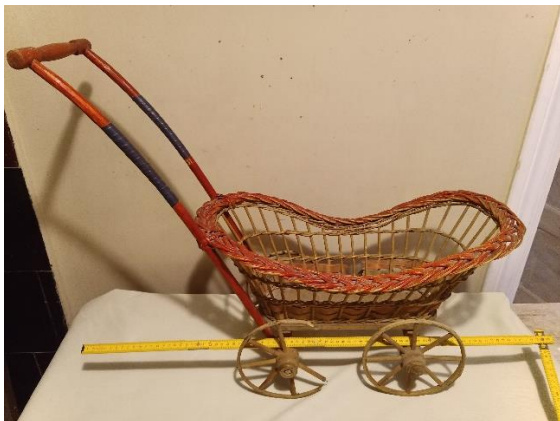
Foto 1

Üldvaade *Vankrile*.

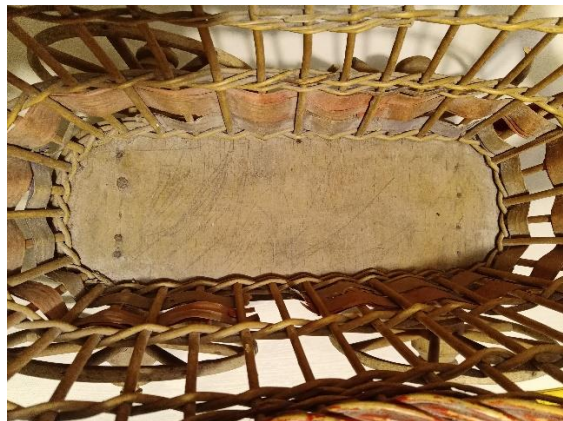
Foto 2

Vaade vankri hällile/korvile pealt. Näha põhja soditus ning punutud laastu seisukord.

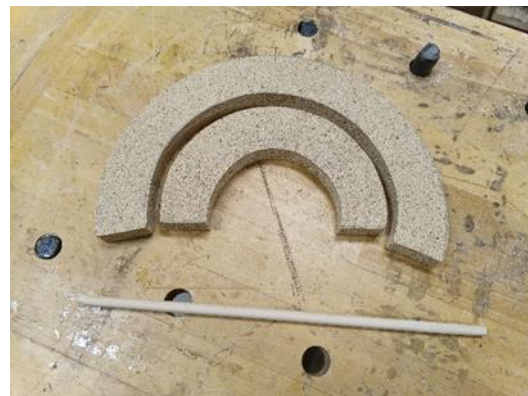
Foto 6

Piisava pikkusega puidust vardad on välja treitud. Selleks, et saavutada detailide püsiv ja õige kaar, tuli valmistada rakis.

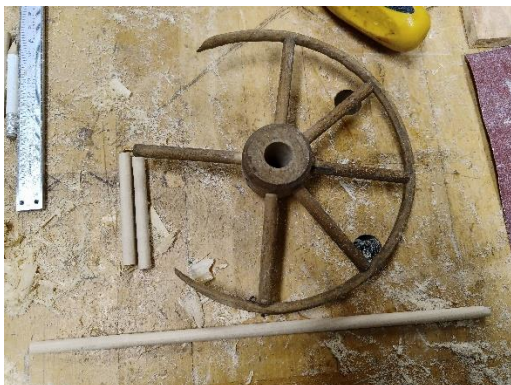
Foto 7

Välja on lõigatud puuduvad kodarad. Pikem varras ootab aurutamist ning

painutamist.

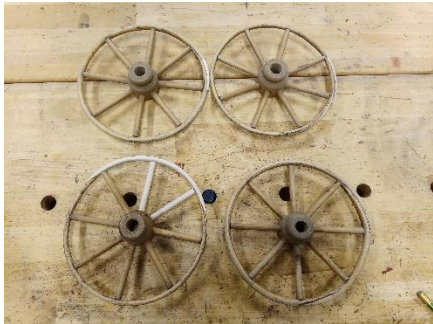
Foto 9

Vankri rattad on paigatud.

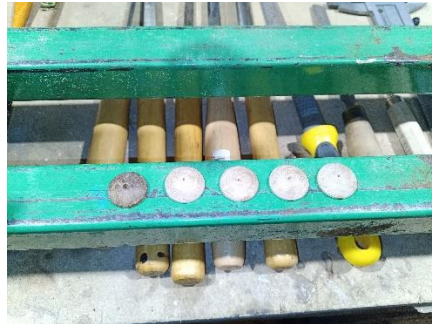
Foto 10

Treipingil on näidise põhjal valmis treitud vankri rattaid telgede küljes hoidvad puidust piirajad.

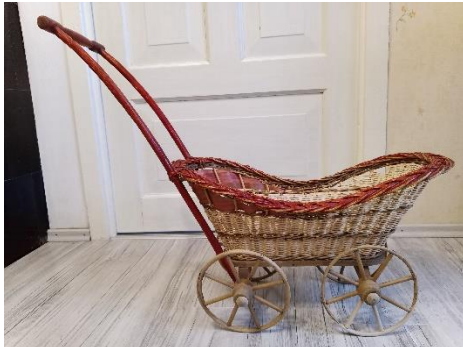
Foto 11

Vankri korvi karkassile punuti ümber rotangist jõhv. Varasemalt osaliselt karkassi ümber olnud höövli laastu oli alles nii vähe, et seda sai eksponeerida vaid vankri käepideme poolses osas. Vanker on puhastatud ning lakitud.

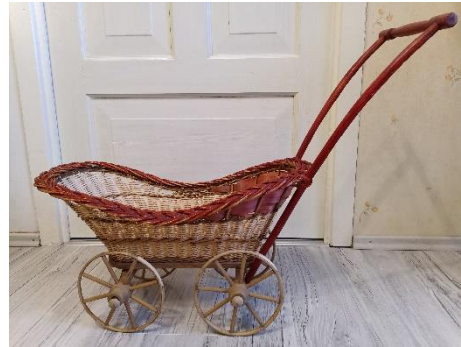
Foto 12

Vaade vankrile teise külje pealt.

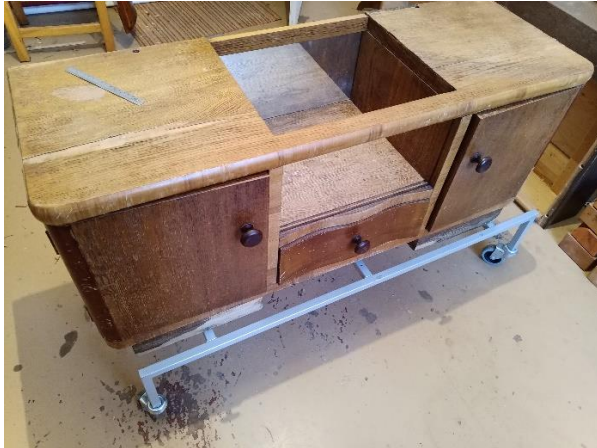
Foto 1

Üldvaade *triimoole* selle saabumisel restaureerimisele.

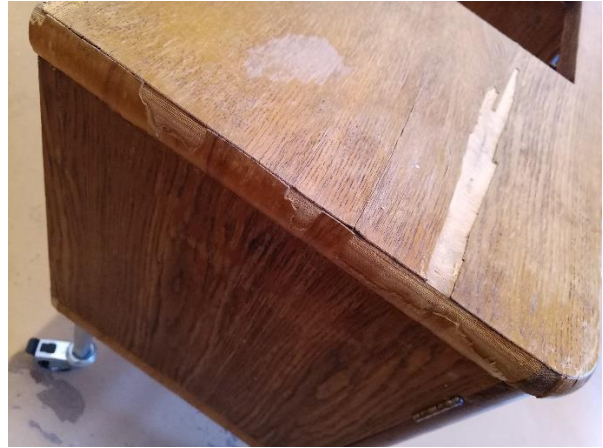
Foto 2

Triimoo laua vasak pool- näha on töötasapinna spoonikadu ning veekahjustused. Samuti näha mõigasserval olevad saarespooni kaod.

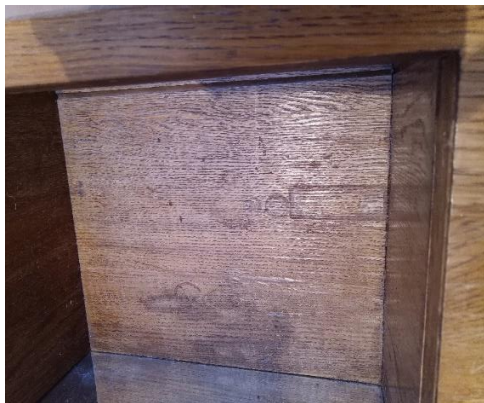
Foto 3

Sahtli kohal asuva sisseehitatud riuli töötasapinda kattev spoon on saanud tugevaid kemikaalide, vee ja füüsilisi kahjustusi.

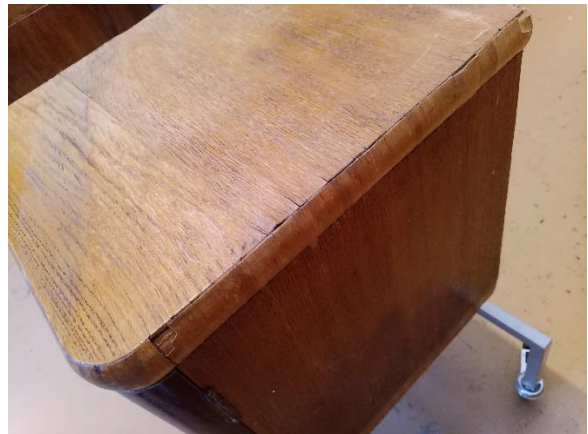
Foto 4

Triimoo laua parem kül- näha on veekahjustused ning kaod mõigasserva katva spooni osas. Töötasapinda kattev spoon tänu veekahjustustele aluspinnast lahti tulnud.

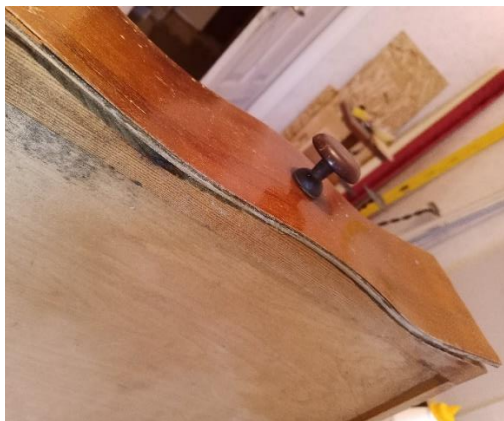
Foto 8

Sahtli fassaadi katva vineeri alumine äär on liimist lahti. Näha on, et vineer hakkab kaotama aluspinna reljeefsust.

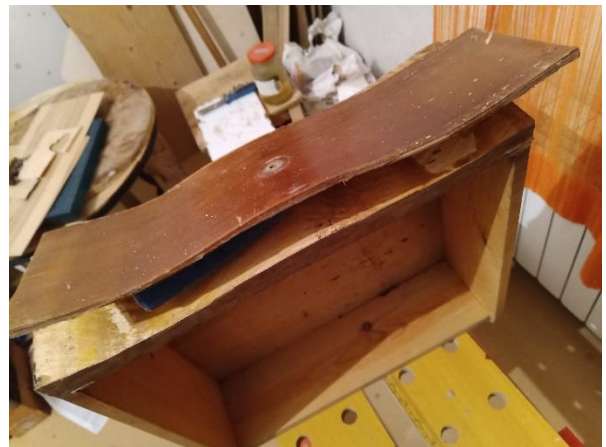
Foto 9

Trümo sahtel- peale sahtlinupu eemaldamist ilmnes, et vineer on aluspinna küljest täiesti lahti.

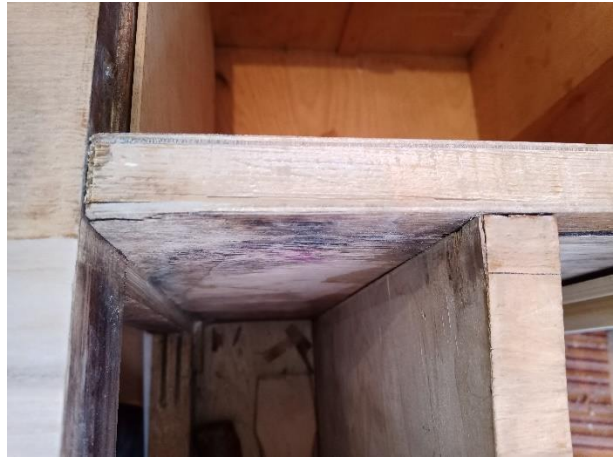
Näited spoonikihi all tuvastatud niiskuskahjustustest.

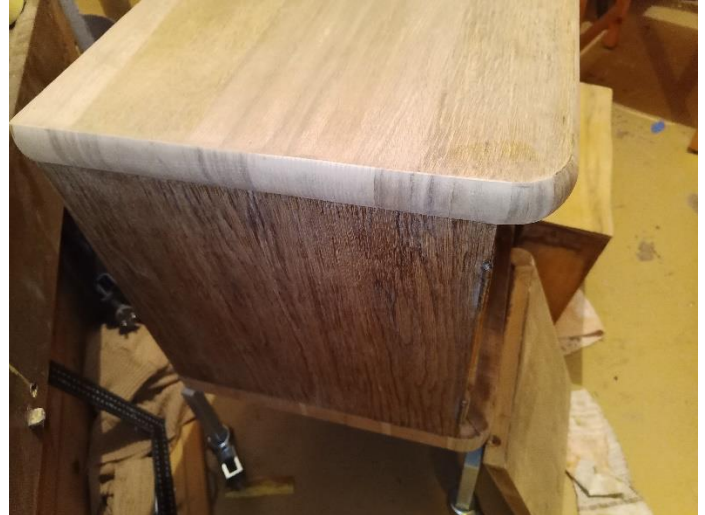
Foto 12

Fragment töö käigust- meigasserval ning töötasapinnal spoon osaliselt vahetatud. Näha on spooniparandused põrandaplaadi servaspoonil.

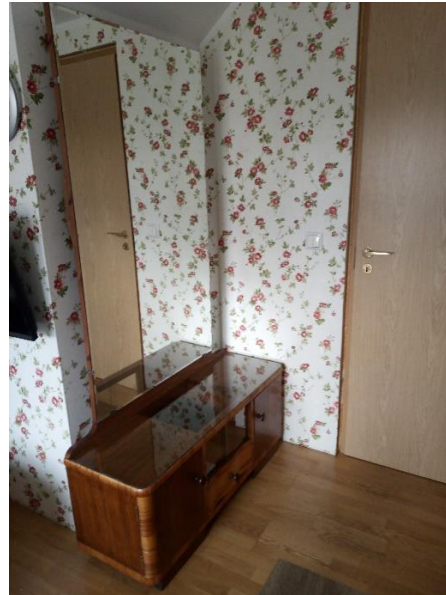
Foto 14

Viimistlus on lõpule viidud. Transport teostatud. Trümo on paigaldatud selle omaniku majja.

- 8) Trümoo transport omaniku elukohta ning selle kooste omaniku pool soovitud asukohta (vt *Foto 14*).

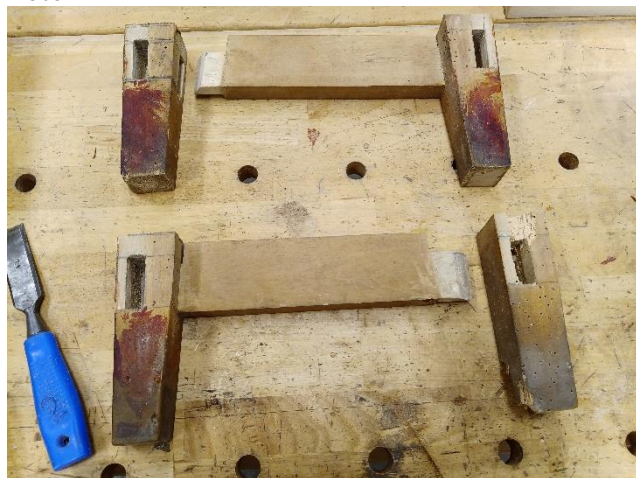
Foto 1

Jalad saride küljest eemaldatud. Töö väljakutse on selles, et jalad on sisemistelt külgedelt elegantselt väikese nurga alla hõõveldatud.

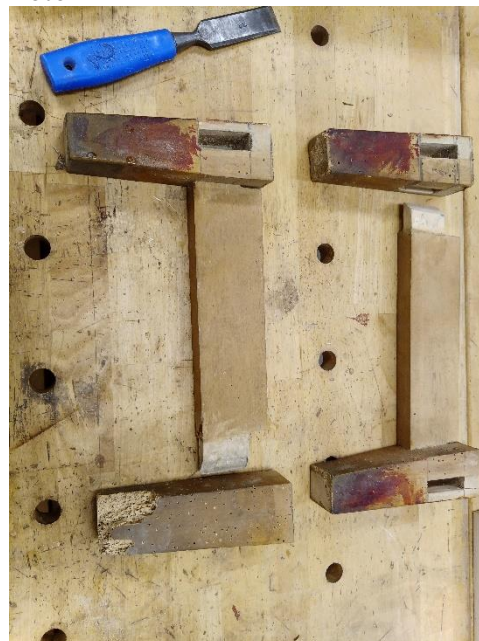
Foto 2

Jalad on saride küljest eemaldatud II.

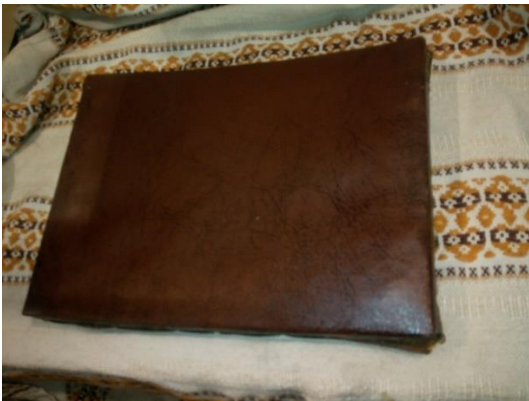
Foto 1

Seljatoe polstri avamine tuvastamaks kunstnaha all oleva täitekihi seisukorda.

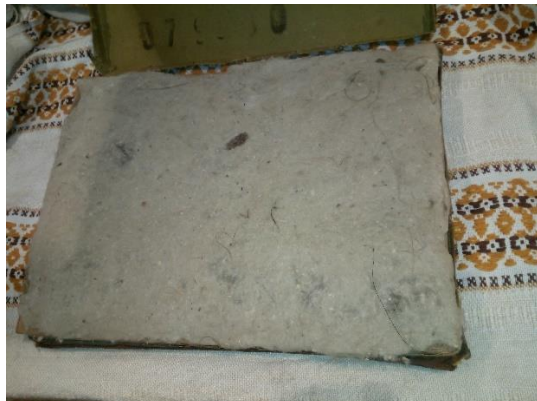
Foto 2

Kunstnahk on eemaldatud. Näha on tasandusvatt.

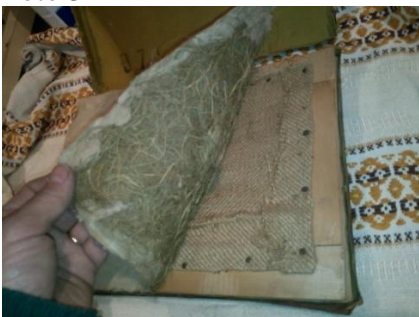
Foto 3

Vatikihi all on meriheina kiht, mis on asetatud raamile kinnitatud kotiriidele.

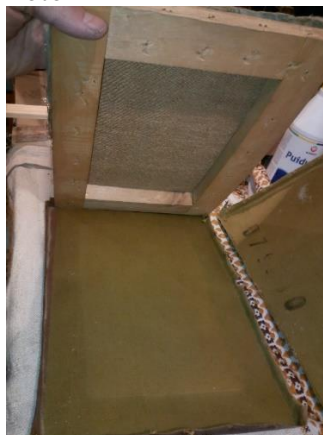
Foto 4

Seljatoe raami tagumisele poolele on kinnitatud kunstnahk ilma tugevduseta, mistõttu on nahk raami kuju järgi amortiseerunud.

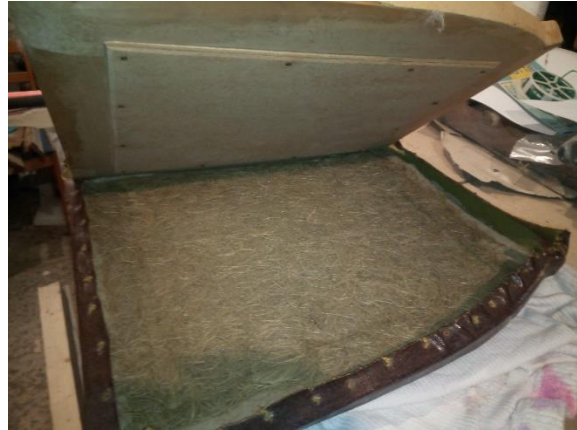
Foto 6

Pealiskate on lahti võetud ning näha on, et
puidu peale on lahtiselt paigaldatud merihein.
Meriheina ja kunstnaha vahel on tasandav
kiht vatti.

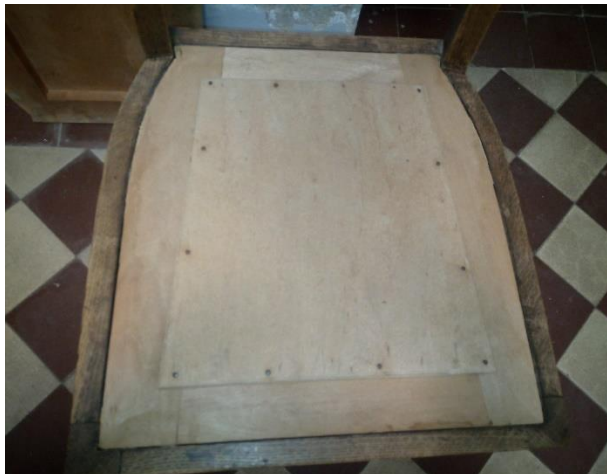
Foto 9

Peale istmeplaatide puhastust kontrolliti, et istmeplaadid mahuksid korrektselt tooli raami ning, et oleks piisav varu polstri jaoks.

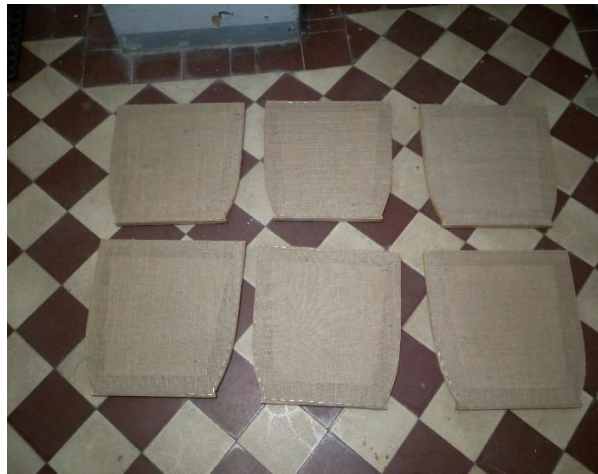
Foto 9

Istmeplaatidele on kinnitatud kotiriide kiht, mille külge kinnitub meriheinast täitekiht.

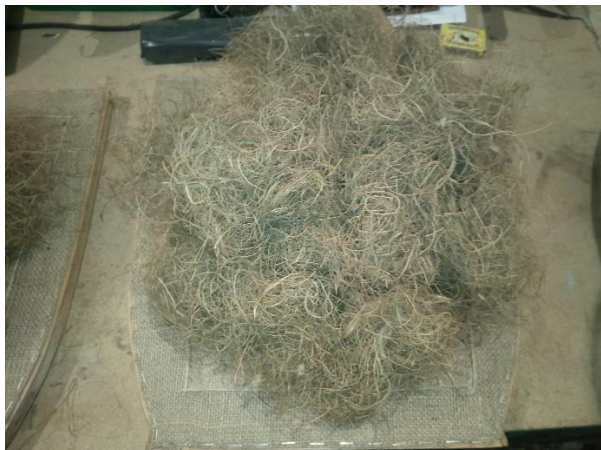
Foto 10

Kotiriidele on õmmeldud meriheina fikseeriv nöö. Kuivõrd polstritesse paigaldatud vana merihein oli veel hea kvaliteediga, siis see sai läbi kasitud. Vana meriheina hulka sai lisatud vastavalt vajadusele väikene kogus ka värsket meriheina.

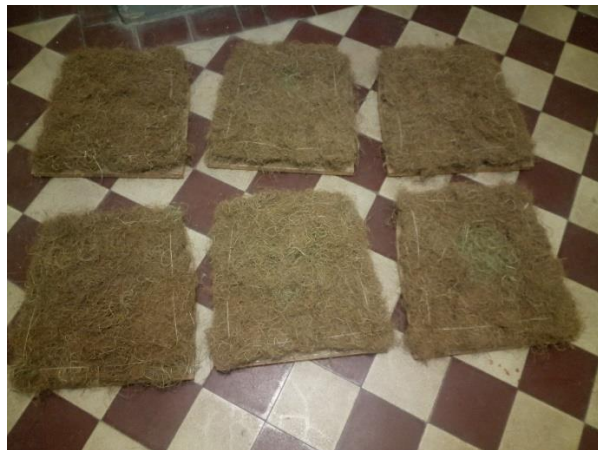
Foto 11

Meriheina kiht on istmeplaatidele laiali laotatud ning kinnitatud plaadi külge.

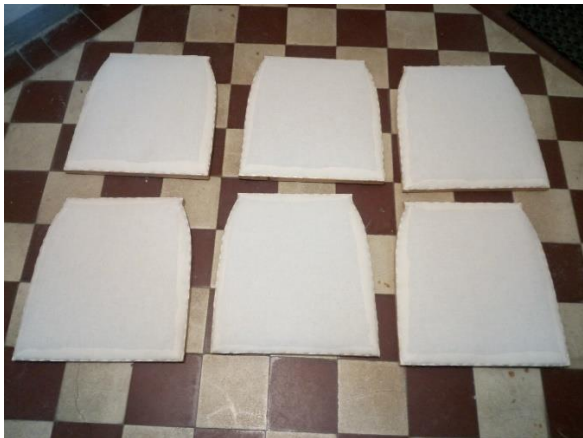
Foto 12

Toolipõhjadele polster on paigaldatud kuni vaheüldeni. Kahjuks pole salvestunud pilt, kus on fikseeritud, et mariheina kihi peale on tasanduskihiks asetatud mahuline hall vatt. Vati peale on paigaldatud linasest riidest tasanduskiht, mis on tõmmatud pingule ning mis hoiab polstrit koos ning võimaldab polstri pealiskihti vajaduse korral vahetada.

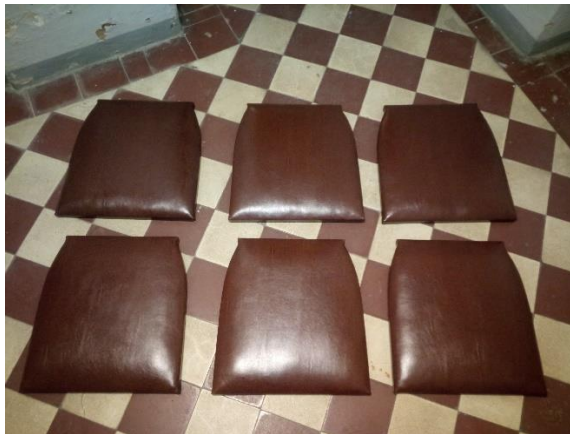
Foto 13

Istmeplaatide polster on kaetud kunstnahaga

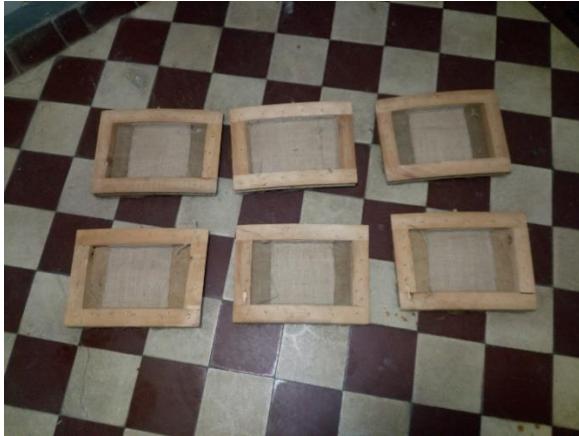
Foto 15

Seljatoe polstri raami sisse kinnitatud, nõ täitematerjali toetav vana kotiriie oli õhuke ning „venis“ läbi, mistõttu polster vetrus liiga palju. Läbivajumise vähendamiseks on paigutatud polstri raami tagumisele küljele täiendava riba kotiriidet.

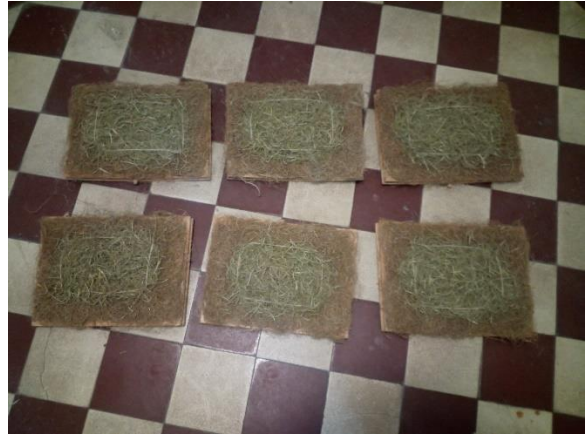
Foto 16

Kotiriidest alusmaterjali külge on kinnitatud merihein. Täitematerjalina kasutatav merihein on üldiselt vana. Keskele, raami tühimikku, on täiteks lisatud värsket meriheina.

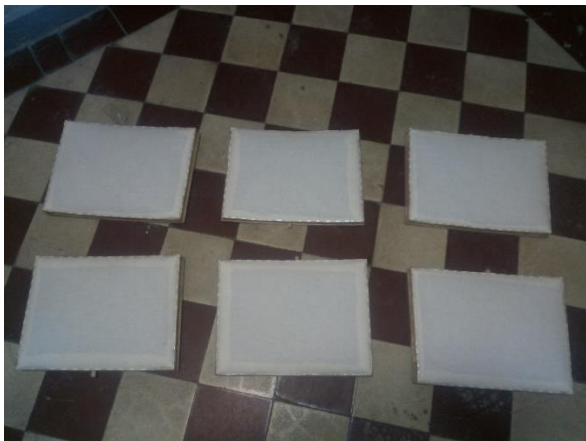
Foto 17

Seljatoe polstri vaheriie on paigaldatud. Kuivõrd tööprotsessid istmetega toimusid samaaegselt siis on ka siin puudu foto, kus näha meriheina peale paigaldatud tasandavast mahulise vati kihist.

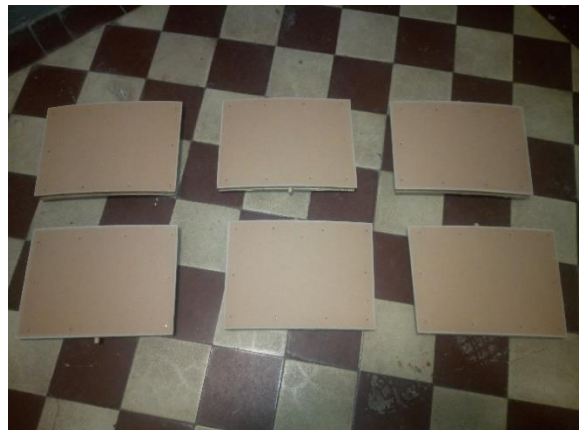
Foto 18

Seljatoe polstri plaatide tagumistele külgedele on kinnitatud 1,5 mm paksused nn seljatoe papid välistamiseks kustnaha kahjustumist raamis oleva tühimiku pärast.

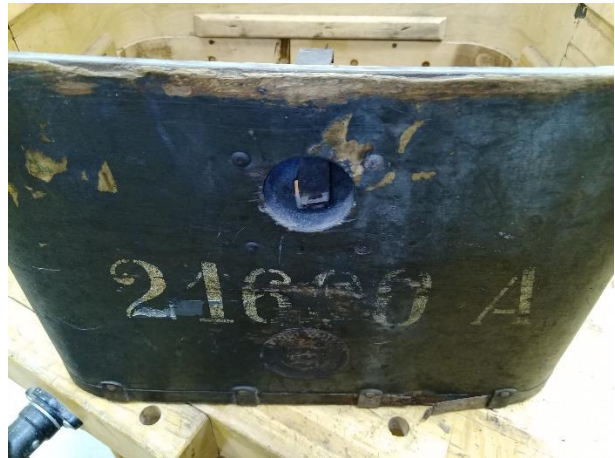
Foto 2

Üldvaade aktsiisikastile. Parem aluses ääres on näha, et metallriba on läbi roostetanud.

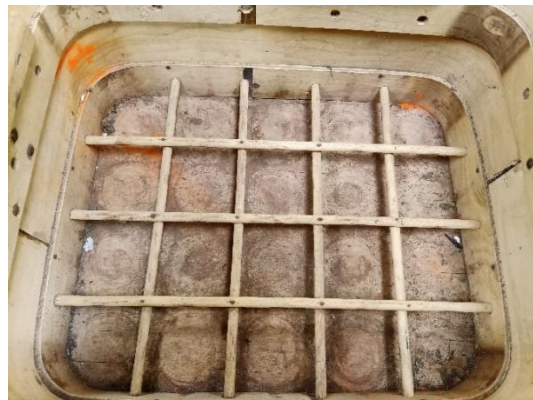
Foto 4

Vaade kasti sisemusse. Puudub ülemine puidust rest.

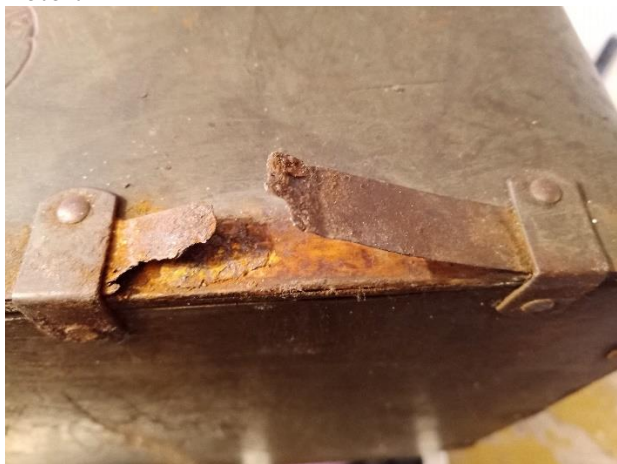
Foto 7

Lähivaade läbi roostetanud metallist lindile

Metallist lint on paigatud alumiiniumplekist ribaga. Kinnitatud naeltega.

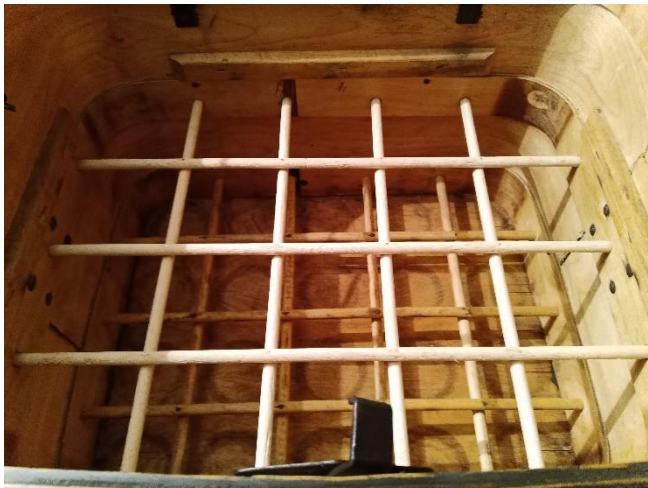
Foto 6

Kasti sisemus on puhastatud ning paigaldatud on ülemise resti detailid.

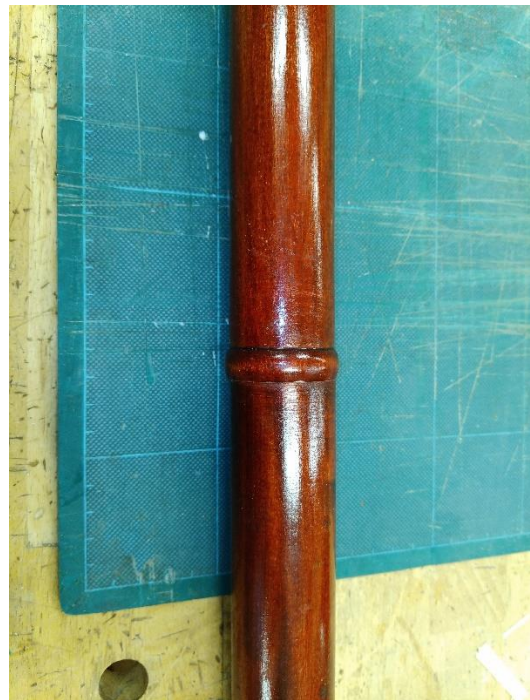
Foto 6

Detailid on kokku liimitud.

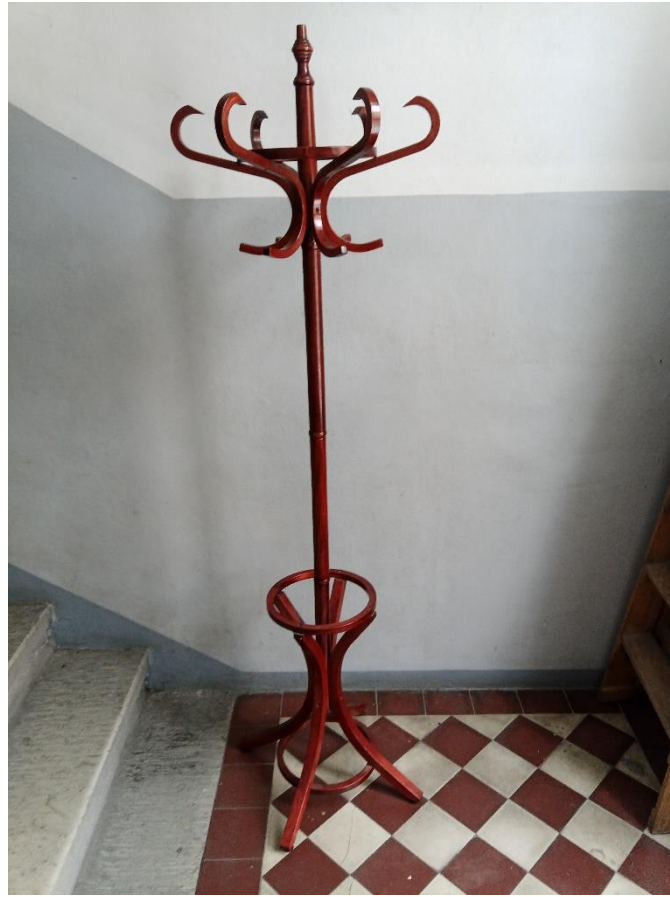
Foto 7

Nagi on koostatud ja ootab pakendamist ning transporti.

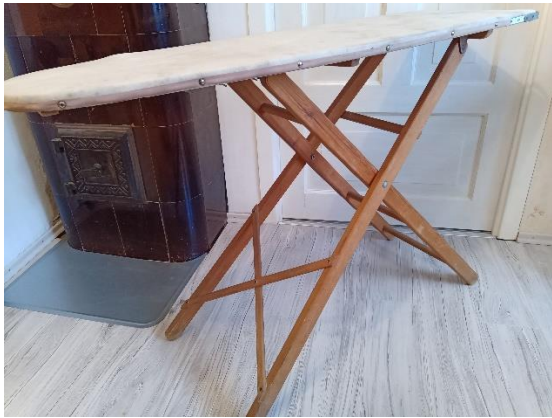
Foto 1

Triikimslauad tööasendis.

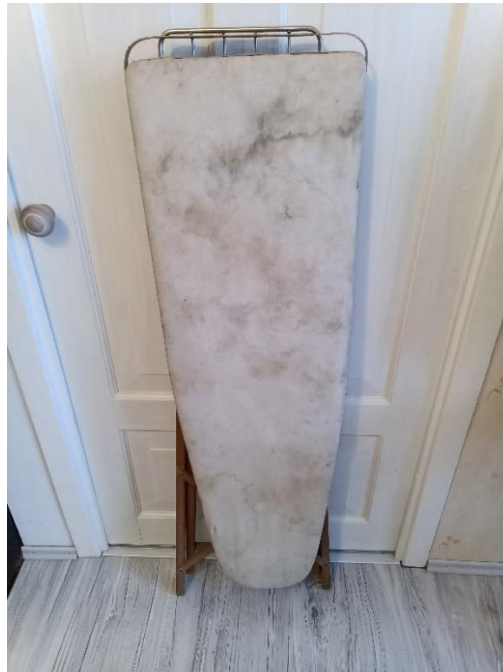
Foto 2

Vaatluse käigus selgus, et triikimislaua puitkonstruktsioon on korras. Puudu on kaks kruvi jala kinnitusklambri küljest. Riie tervikuna vajab vahetust- see on must ning ka habras.

Suur triikimislauad- näha on pealisiide määrdumus

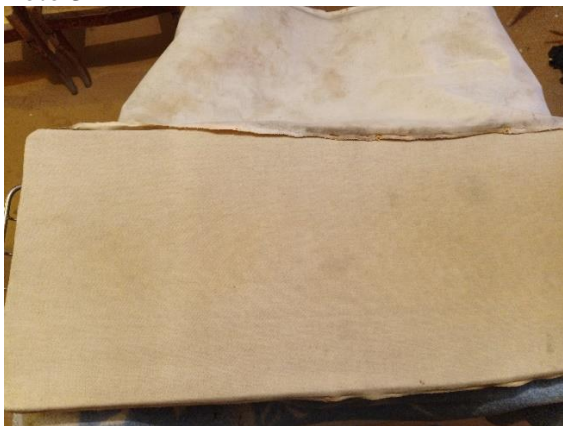
Foto 3

Pealisiide on eemaldatud ning näha on villane riie.

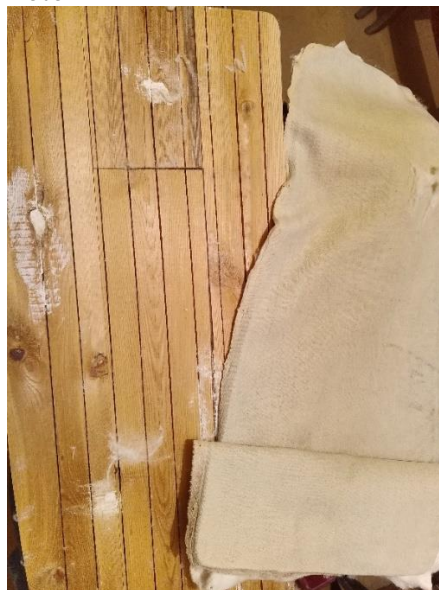
Foto 4

Vaheriie eemaldatud. Riide all ja laua küljes on näha vati tükke.

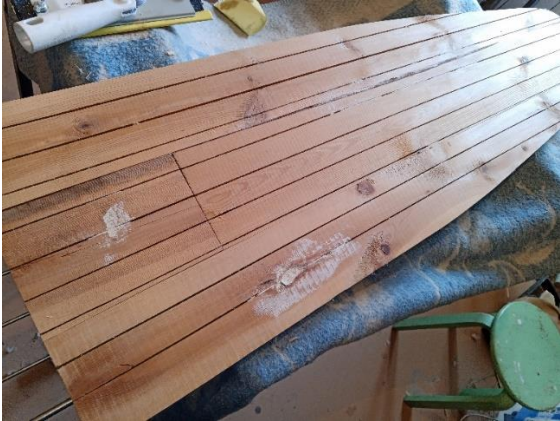
Foto 5

Aluspind puhastatud.

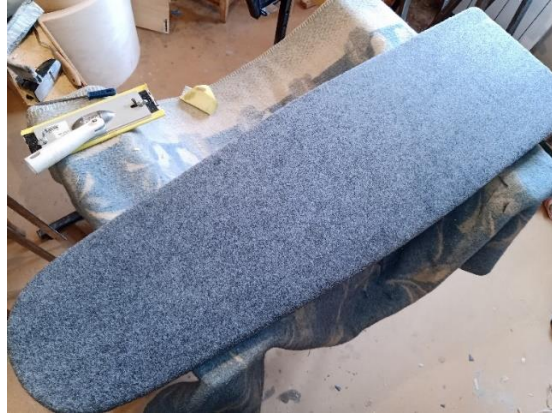
Foto 6

Lauale on kantud viltkangas.

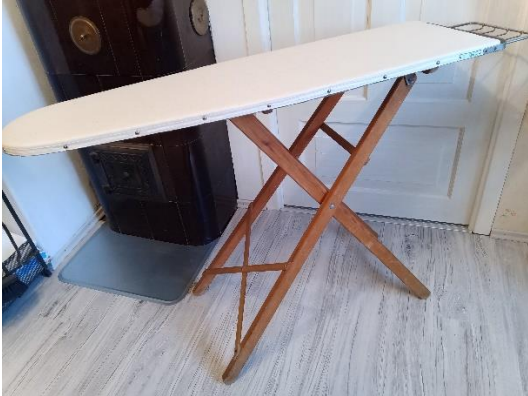
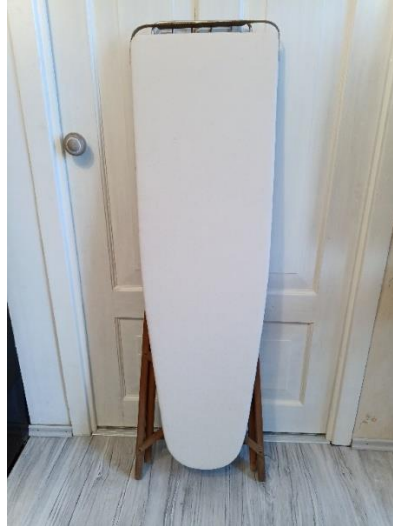
Foto 7

Vahepealsed pildid tööprotsessist on kadunud. Siin ja ka Fotol 8 lõpptulemused.

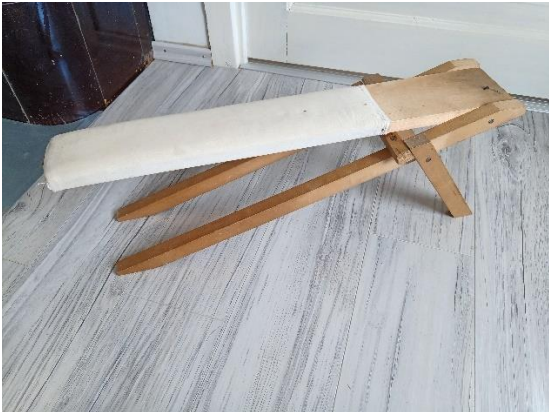
Foto 9

Väike triikimislaud eh nn „lauakas“

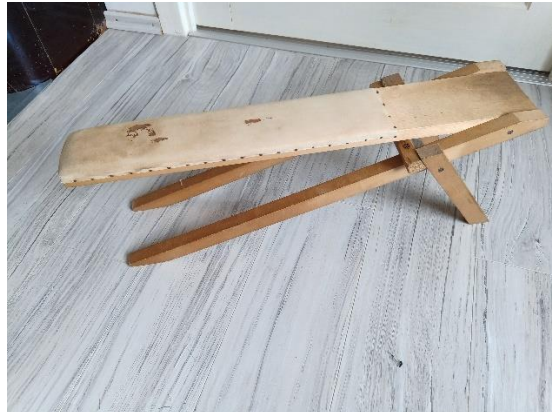
Foto 10

Pealisiirde alt tuli välja selline alusriie.

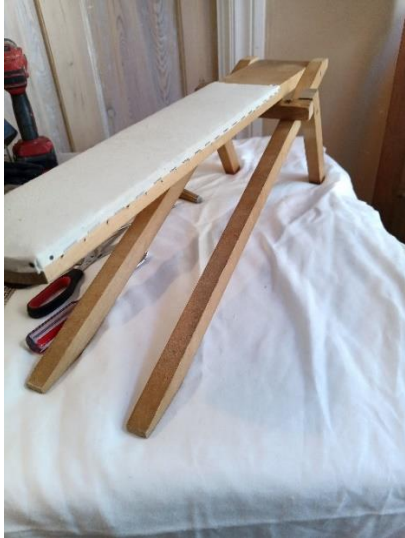
Foto 11

Paigaldatud on uus alusriie.
Kuivõrd triikimslaud oli otsast natukene kõmmeldunud, siis otsustasin täita alusriide alt mitte vildiga vaid vatiga- see tasandas pisukese kõmmelduse nii, et rõhk pressrauaga on pinnale ühtlane.

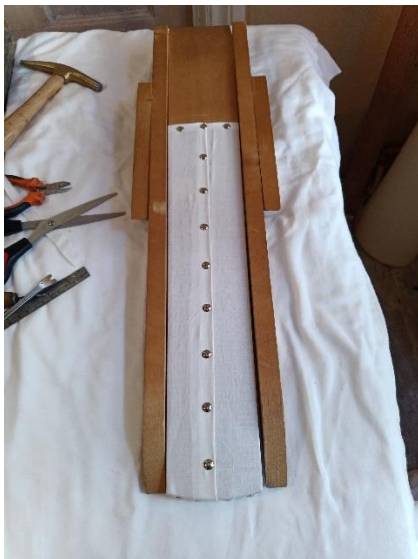
Foto 13

Pealsiide kinnitamise meistriklass ...

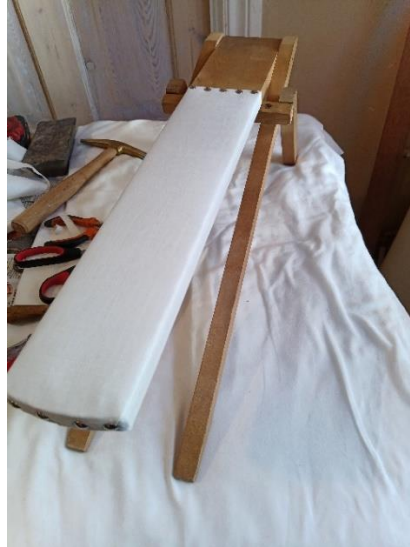
Foto 12

Paigaldatud pealsiide. Suurest triikimislauast jäid järgi dekoratiivnaelad, mis kasutasin siin ära.

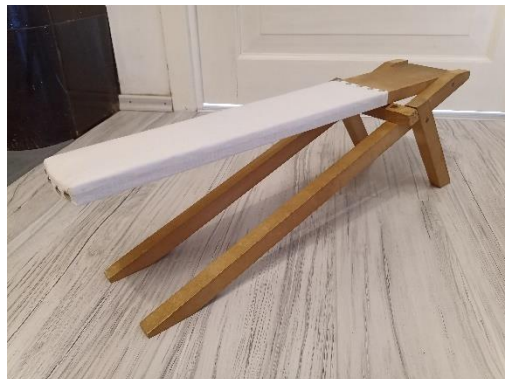
Foto 14

„Lauakas“ uues kuues.

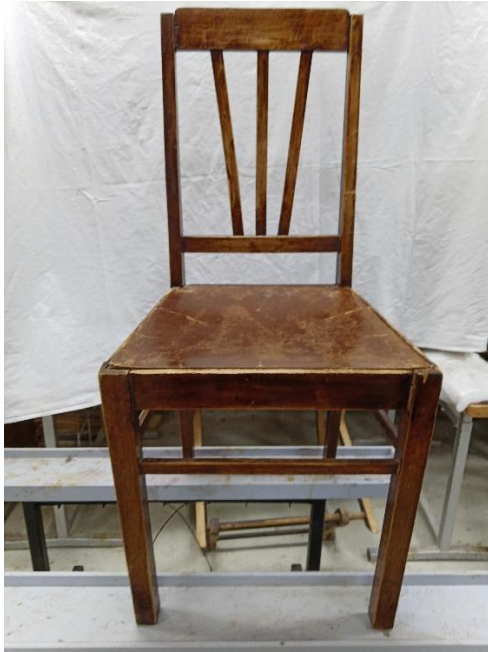
Foto 1

Vaade eest. Näha vineerist istmeplaat.

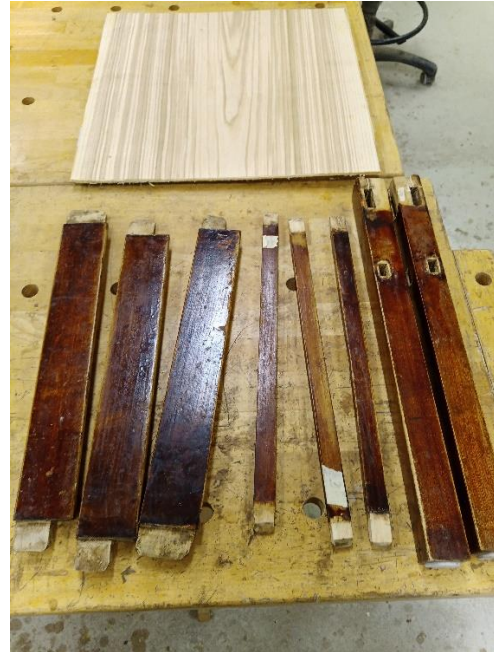
Foto 2

Toolid detailid ja liimipressi alt tulnud istmeplaadi toorik.

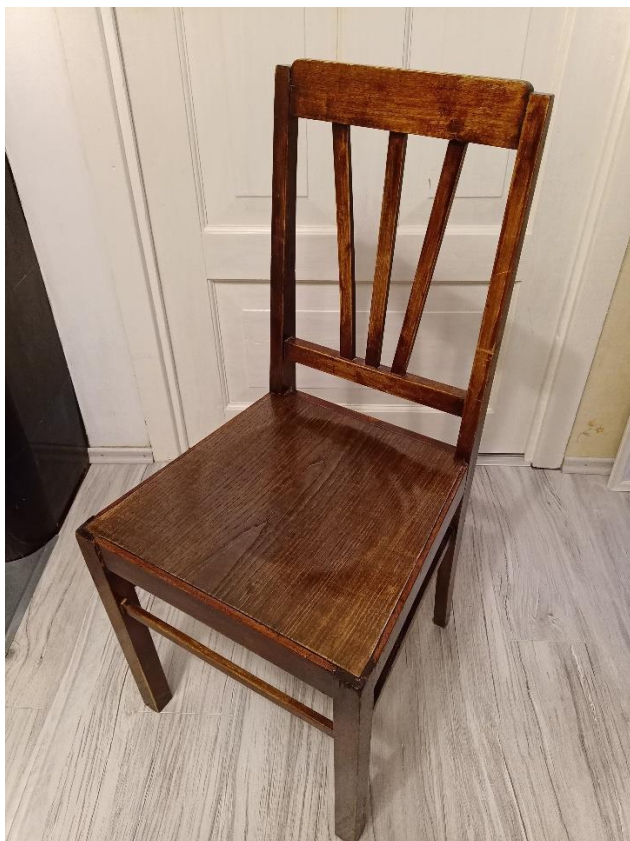
Foto 3

Toolid detailid kokku liimitud, puhastatud.
Uus, kumerusega istmeplaat paigaldatud raami
sisse.

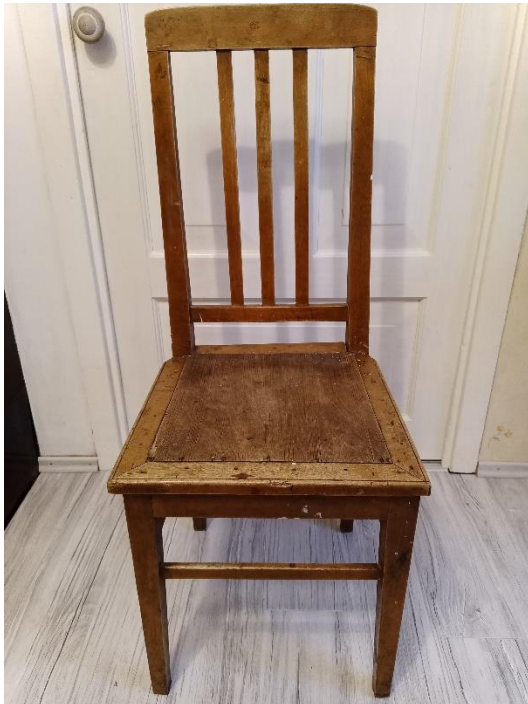
Foto 1

Toolis esmane seisukord. Tahvel on kinnitatud naeltega. Loksuvate naelte pead lõhuvad riideid.

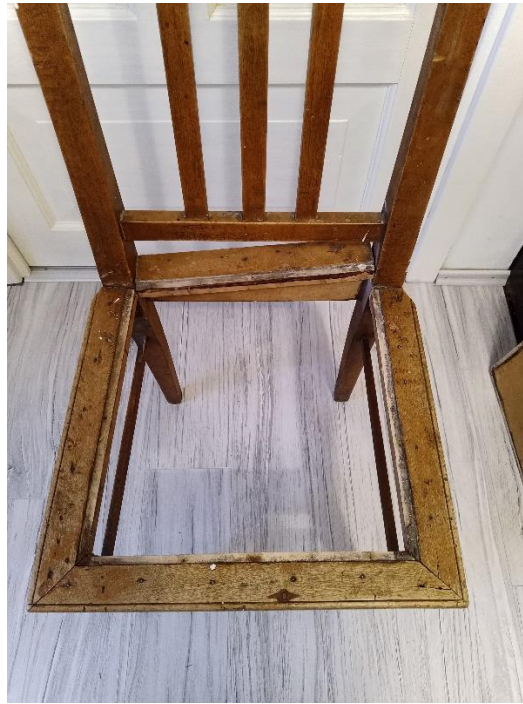
Foto 2

Vineerist istmeplaat on eemaldatud. Näha on istmeplaadi tagune tugidetail. Samuti on näha naelu, milledega on detailid saride külge kinnitatud.

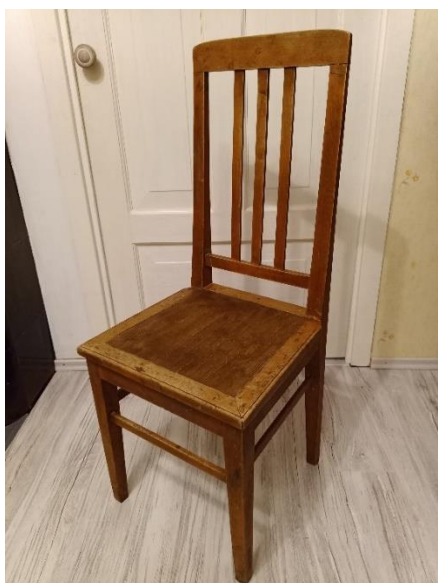
Tool on kasutusvalmis.

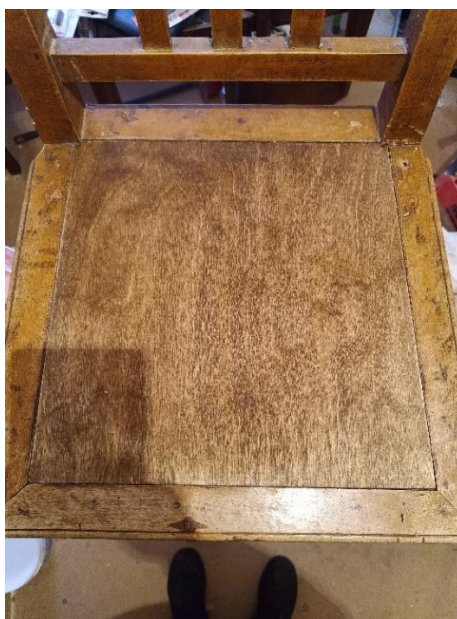
4 tüübli paigaldamiseks puuritud augud. Tüüblid paigaldatakse selleks, et täiendavalt tagada istmeplaadi raami stabiilsust. Raami esimene osa on tappühenduses ning sellel osal loksu tekkida ei saa.

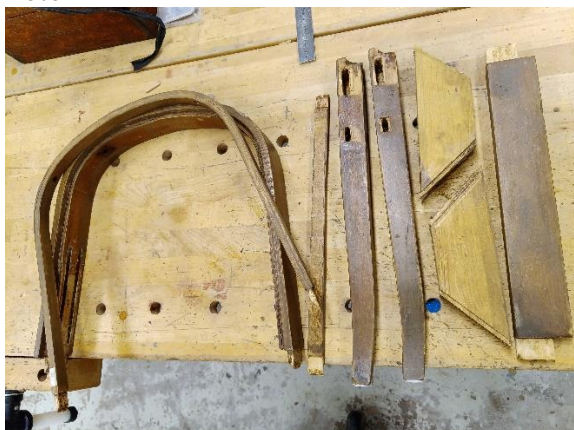
Foto 1

Tool on osandatud, tapid vanast liimist puhastatud.

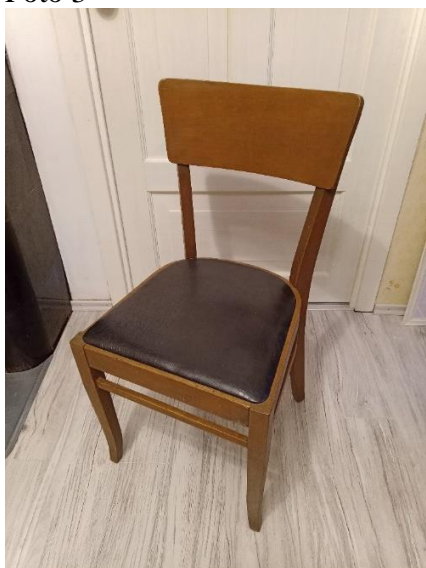
Foto 3

Toolid detailid kokku liimitud, puhastatud. Istmeplaat paigaldatud raami sisse.

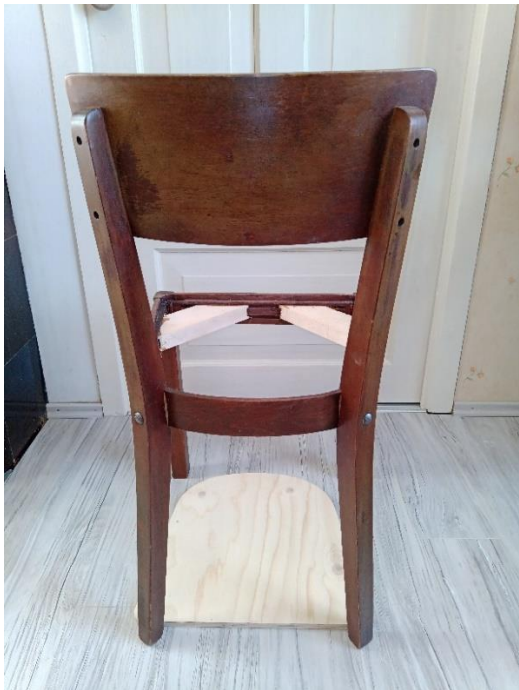
Foto 9

Tool I peale puhastamist ja liimimist. Uus tooli istmeplaat ootab polstrit.

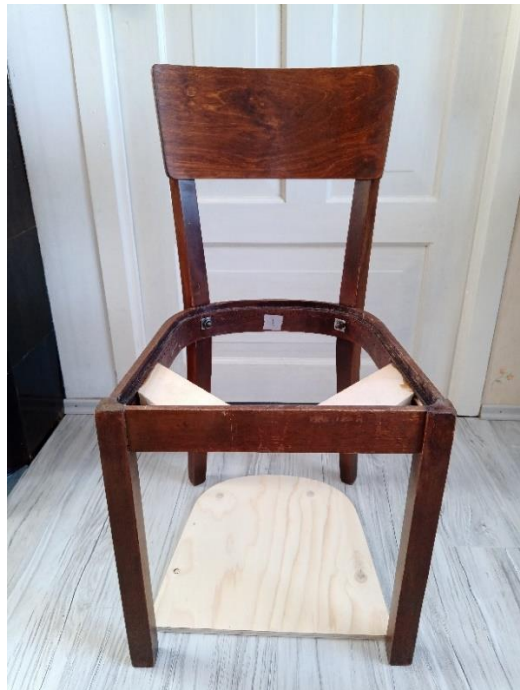
Foto 10

Tool I peale puhastamist ja liimimist.

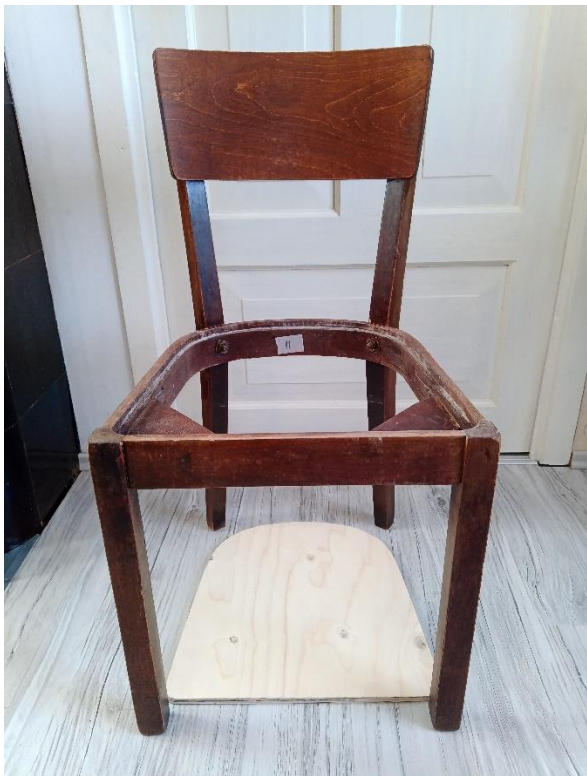
Foto 11

Tool II peale liimimist ja puhastamist. Pildil uus istmeplaat

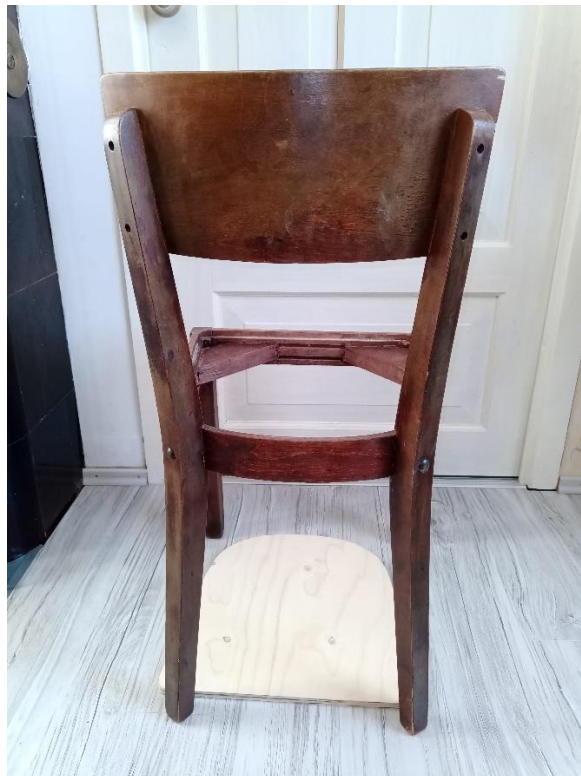
Foto 12

Tool II peale puhastamist ja liimimist.

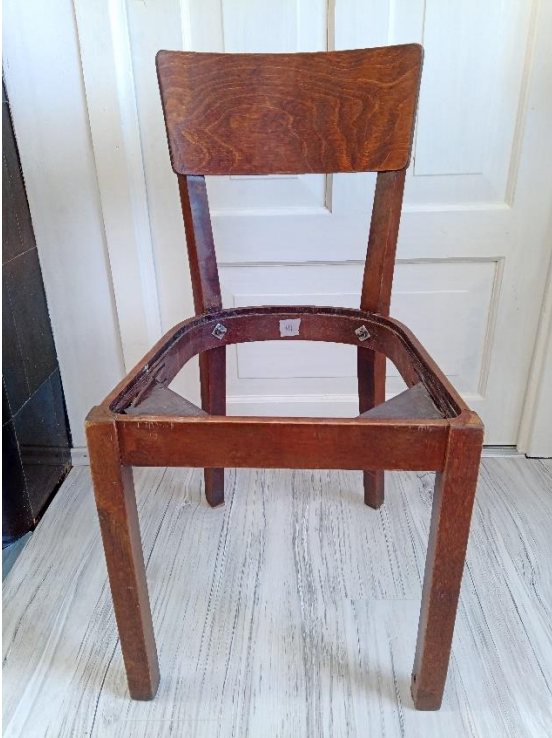
Foto 13

Tool III peale puhastamist ja liimimist.

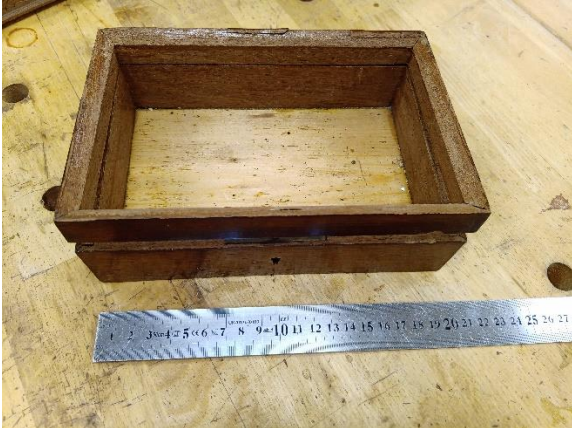
Foto 1

- Laeka kaane plaat puudub;
- Laeka kaane küljed on alles kuid nurgatapid liimist lahti murdunud ning loksuvad;
- Laeka luku vasturaud on kõveraks väänatud;
- Luku kõrval näha laeka lahti kangutamise tingitud muljumise jäljed;

Mahagonist laegas: puudub kaas, laeka fassaadil näha paremal pool muljumise jäljed;

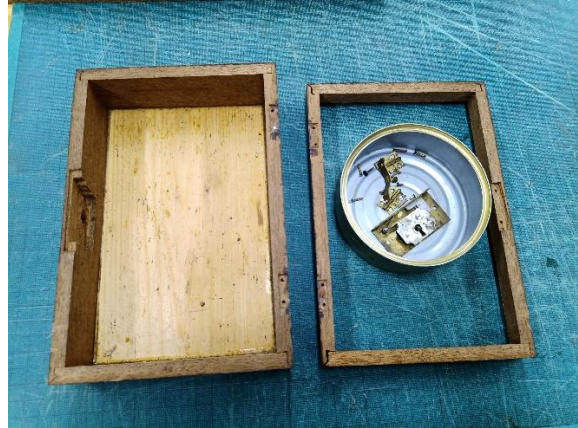
Foto 2

Hinged, lukk, vasturaud on eemaldatud. Kokku kolme kruvi pead läksid osandamisel katki.

- Laeka hingede, luku ning luku vasturaua lahti võtmine (vt Foto 2)
- Hingede, vasturaua sirgendamine pinnimise teel;
- Kuivõrd osandamisel läksid 5 kruvi pead katki, siis tuli asuda otsima uusi samas mõõdus kruve. Uued kruvid leidsin üllatuslikult Baltic Boltist. Ainuke erinevus selles, et kruvi pea oli tsipa suurema läbimõõduga mistõttu jäi kruvi detailide pinnalt kõrgemale. Puuri vastupäeva pööratus „kulutasin“ detailide avade faasid nii palju avaramaks, et uued kruvid ei jäänud detailide kohale turritama;

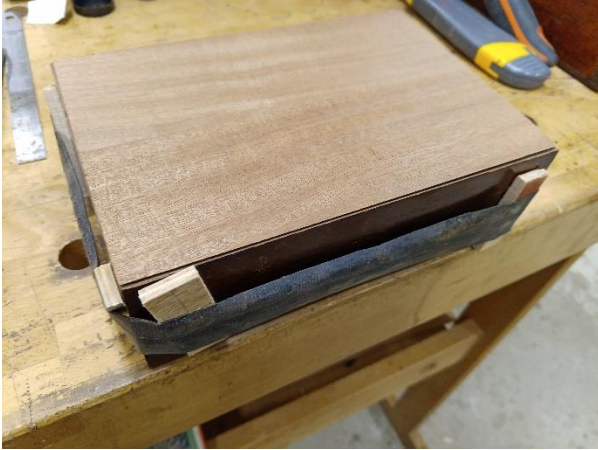
Foto 5

Laeka kaane mõõtekatsetus.
Kui võrd laeka kaane seinad olid tappidest lahti, siis kummipaela ja 8 pulga abil fikseerisin kaane laeka kontuuri järgi.
Vaatamata ettevaatlikule ja pidevale mõõtvale käsitööle jäid praod kaane lae ja seinte ühenduskohtadesse.... vt järgmist fotot

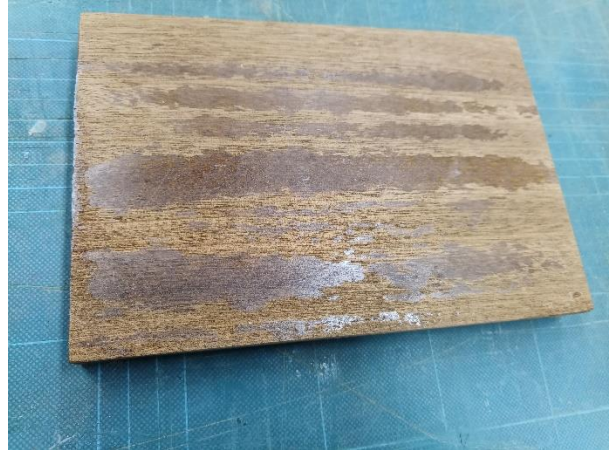
Foto 6

- Peale pikka nokitsemist ja proovimist jäid ikkagi kaane ja seinte vahele vahet, mis peale liimimist ja plommimist jäid inetuks. Peale liimisin mahagonist spooni lehe (vt Foto 6);

...selleks võtsin kasutusele plaan-B, mis seisnes selles, et olles liiminud kaane lae ja seinad kokku, täitsin vahagoni tolmu valmistatud pahtliga kõik praod, lihvisin tasaseks ning liimisin Titebond külma kondiliimiga peale spoonikihi.

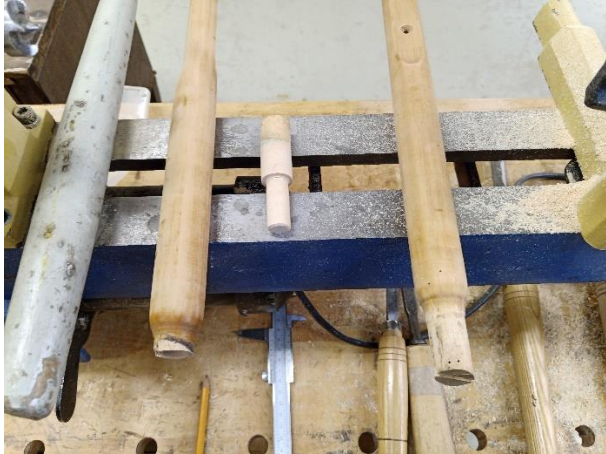
Foto 3

Üks seljatoe püstpulkadest oli kiilliite kohalt murdunud (putukakahjustus). Kuivõrd leitud detailide kogumis oli ka üks samas mõõdus värvitud jalg, siis otsustasin seda kasutada proteesi materjalina....

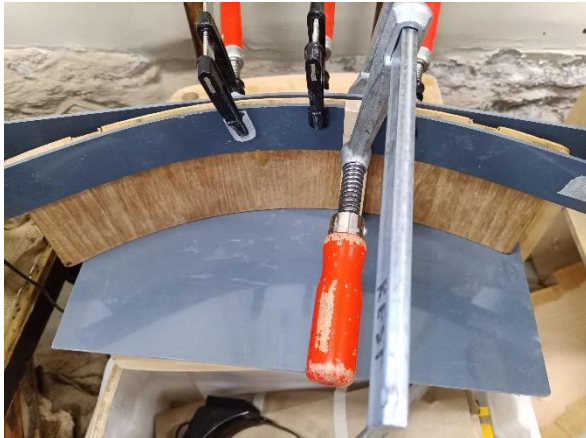
Foto 7

Vana laki eemaldamise käigus selgus, et mitmes kohas oli seljatoe spoon liimist lahti-see sai kinni liimitud.

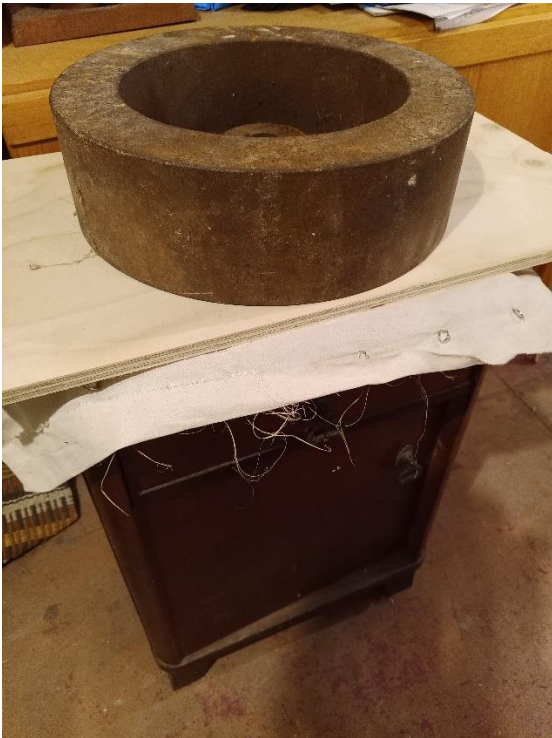
Foto 13

Peale toolipõhja valmistamist kinnitati põhjale kotiriie, mille peale täitematerjaliks ühtlase õhukese kihina merihein. Merihein kaeti vaheriidega. Proua ja härra teostasid nn tagummikuproovi. Kui kõik oli korras, siis jäeti merihein pressi alla (töökojas on selleks tarbeks kasutusse võetud mingi masina ca 20 kg kaaluv hooratas)

- 7) Toolipõhjale klassikaline kõva polster: vineerile kantakse kotiriie, kotiriidele kiht täitematerjaliks läbi tuhlatud meriheina, sellele vaheriie. Selles etapis paigaldati täitematerjal pressi alla paariks päevaks (vt Foto 13). Edasi vaheriidele tasandavaks kihiks vati kiht ning selle peale kunstnahk. Lõpptulemus ilus (vt Foto 17);
