Tallinna Ehituskool

Portfolio

Mööblirestauraatori eriala

Ian Schimanski

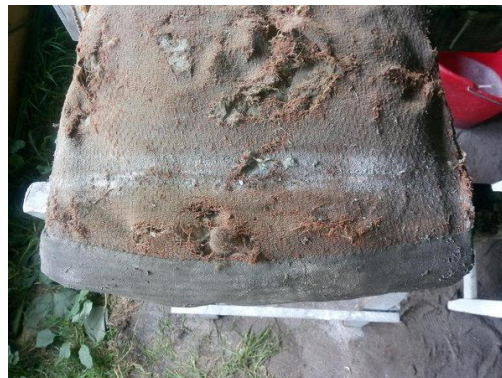
Foto 4

Toolide perenaise sõnusti olla toole kunagi remonditud. Remondi käigus olla toolide istmepatju pehmemaks muudetud (arvatavasti sellest ka vedrupolstri jäänukid ühe tooli istmepadja raami küljes).

Ühel toolil säilinud vedrupolster...

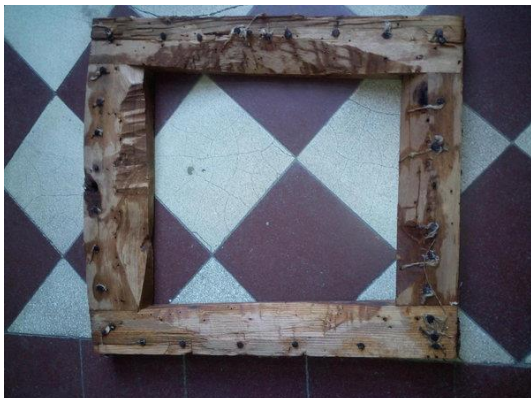
Foto 5

...ja selle raam.

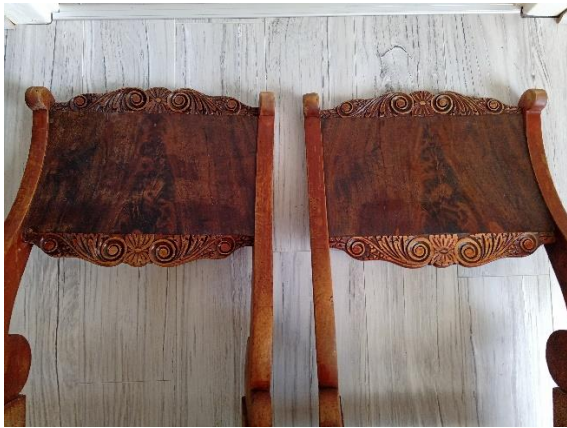
Foto 11

Parempoolse tooli alumine kaunistusliist on koopia.

Siin ka väike tagasilöök- seljatoe plaat oli keskelt tahapoole kaardus. Peale liistu vedriga paika liimimist jäi liistu keskmine osa välja. Korrigeeriva lihvimisega läks proportsioon paigast – mõtlemise koht. Kas teha uus nikerdus või aidata olemasolevat liistu tooli küljes järgi.

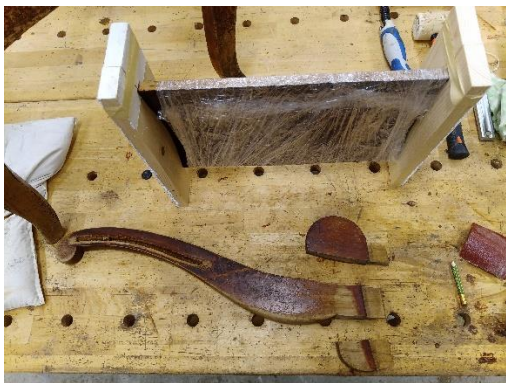
Foto 13

Hetkeolukorra jäädvustus. Näha on:

- katkine seljatoe püstpulk, mis ootab liimimist;

- seljatoe plaat on asetatud õiget kuju hoidvate rakiste vahele. Spoon on veel liimimata- kile kaitseb, et lahtised spooni tükid ei murduks vms.

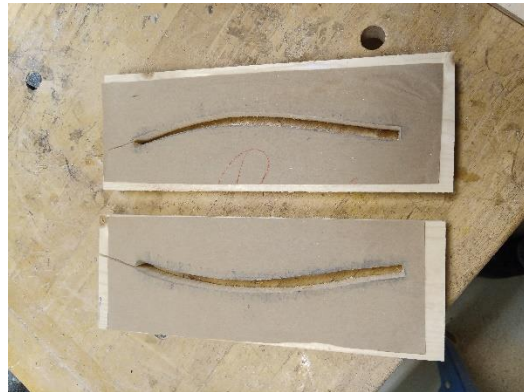
Foto 12

- 13) Ühel hetkel märkasin, et toolide seljatugede plaadid kaotavad painet- kiirelt tuli teha õige kumerusega rakised ning seljatoe plaadid õigesse asendisse tagasi hakata painutama (vt Foto 12)- *hea, et seda märkasin napilt õigel ajal. Siit ka moraal edaspidiseks- alati tuleb paindes olevad detailid asetada pikema aja jooksul rakistesse, et nad kuju ei muudaks.*

Rakised (tegelikult mõlema seljatoe plaadi jaoks), mille vahele kinnitasin seljatoe plaadid seni, kuni tooli detailid olid valmis koosteks.

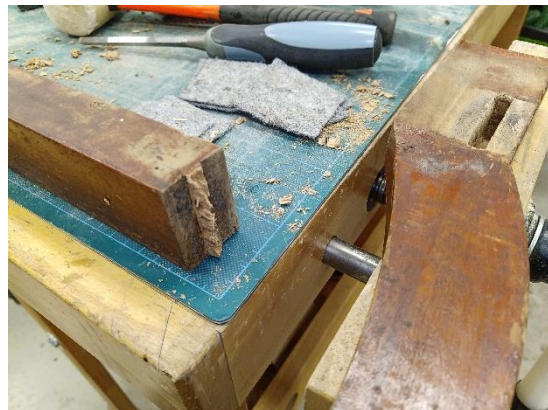
Foto 14

Hetkeolukorra jäädvustus.

Näha on ühe tagumise sari tapi keele seisukord...

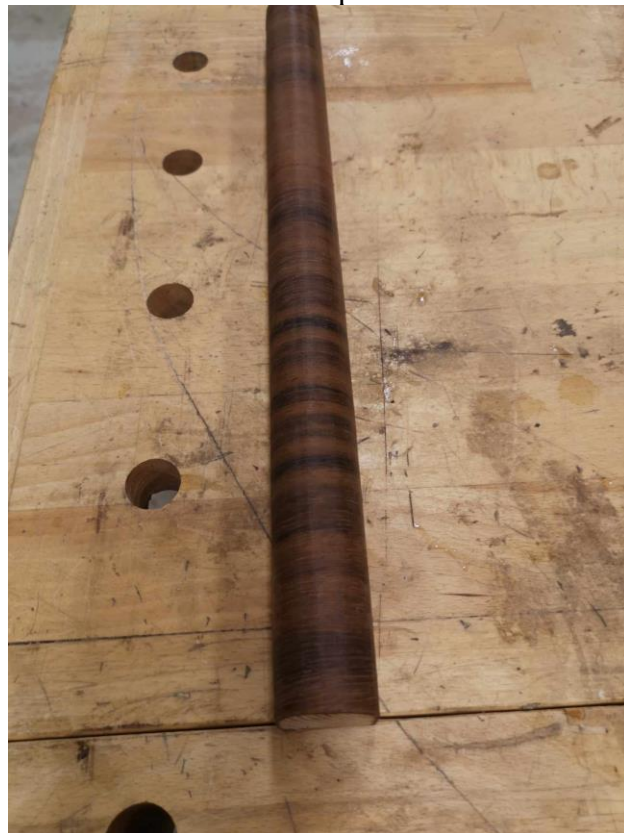
Lõpptulemus
