Tallinna Ehituskool

Portfolio

Mööblirestauraatori eriala

Luterma vabriku tool nr 1018

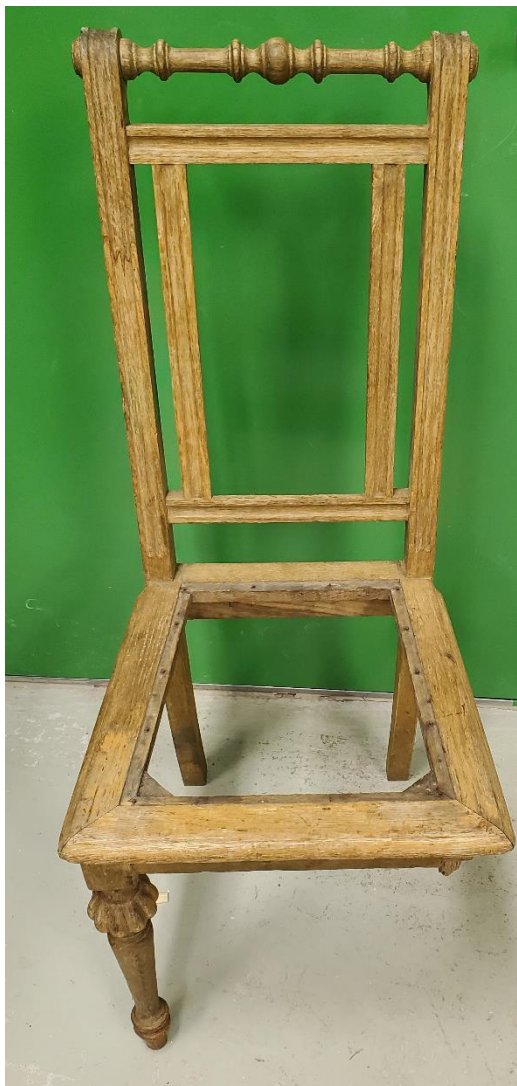
foto 1

Enne...

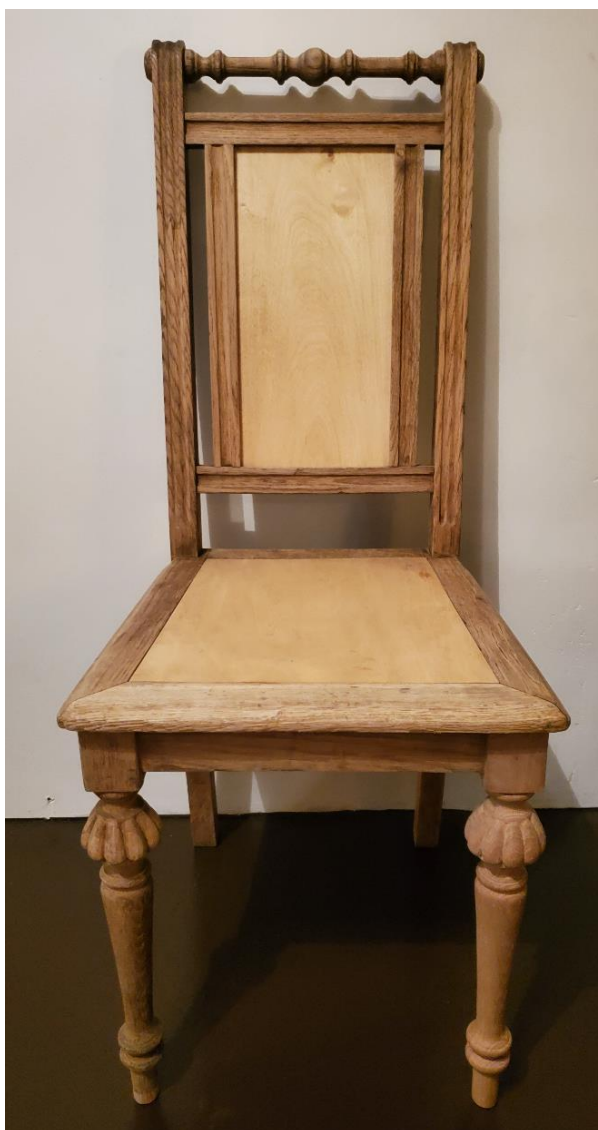
foto 2

...ja pärast

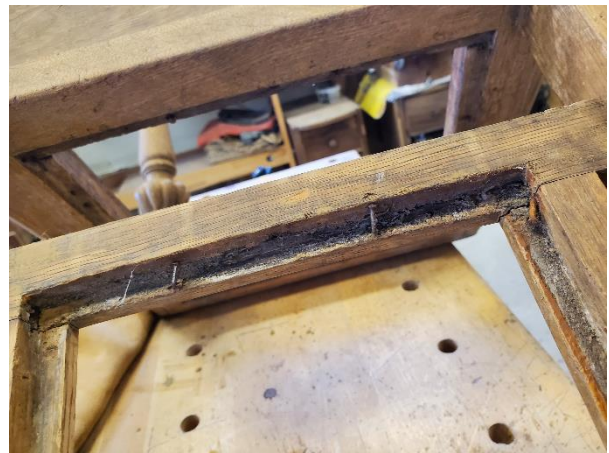
foto 4

Toolil puudus parempoolne esijalg (foto 3) ning põhja ja seljatoe vineerosad (foto 4).

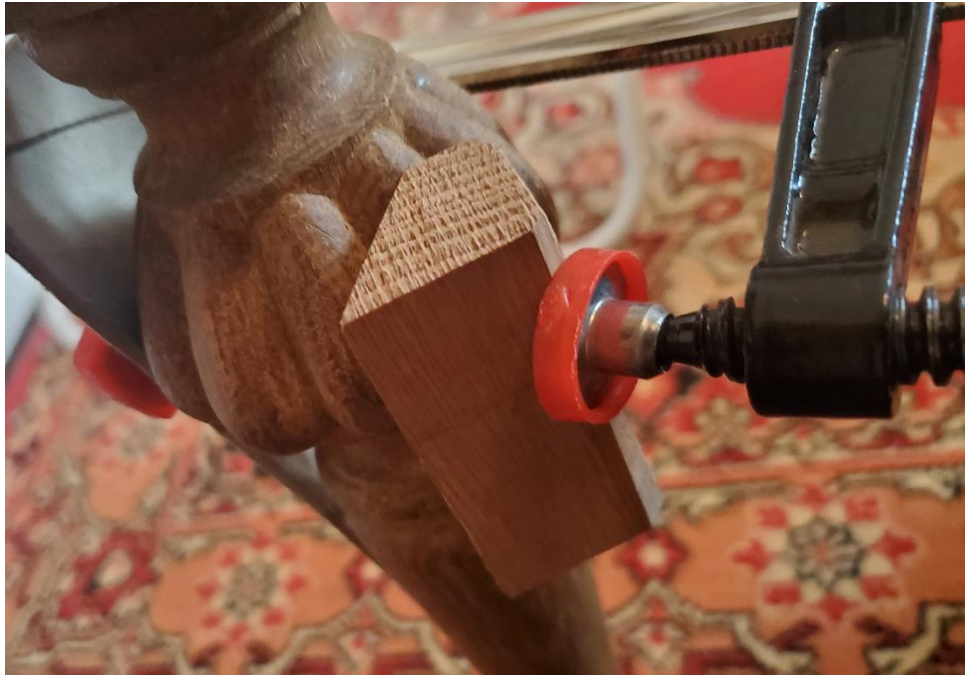
foto 17

Vasakul esijalal oli murdunud tükk (foto 5) ning jalg oli esialgsest lühemaks kulunud.

Valmistasin vasakule jalale puuduva tüki (fotod 17) ja andsin sellele peitlite ja noaga sobiva kuju (foto 18)

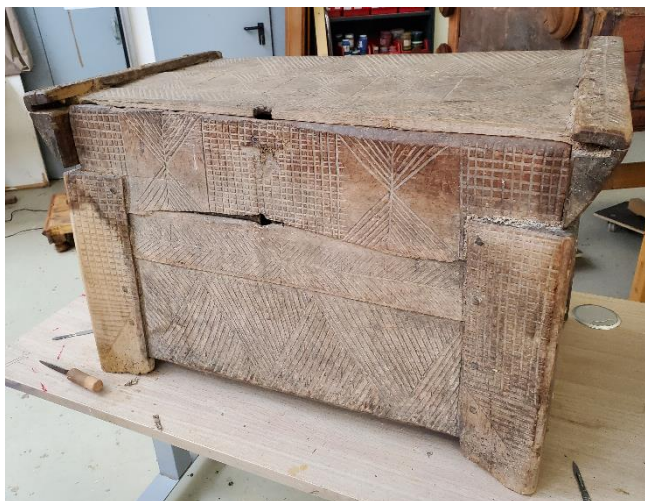
foto 46

Ungari vabaõhumuuseumis Szentendres praktikal olles õnnestus restaureerida või õigemini konserveerida üks Transilvaaniast pärit viljakirst. XIX sajandi lõpust, XX sajandi algusest pärit pöögist kirst, vahtrapuust naeltega.

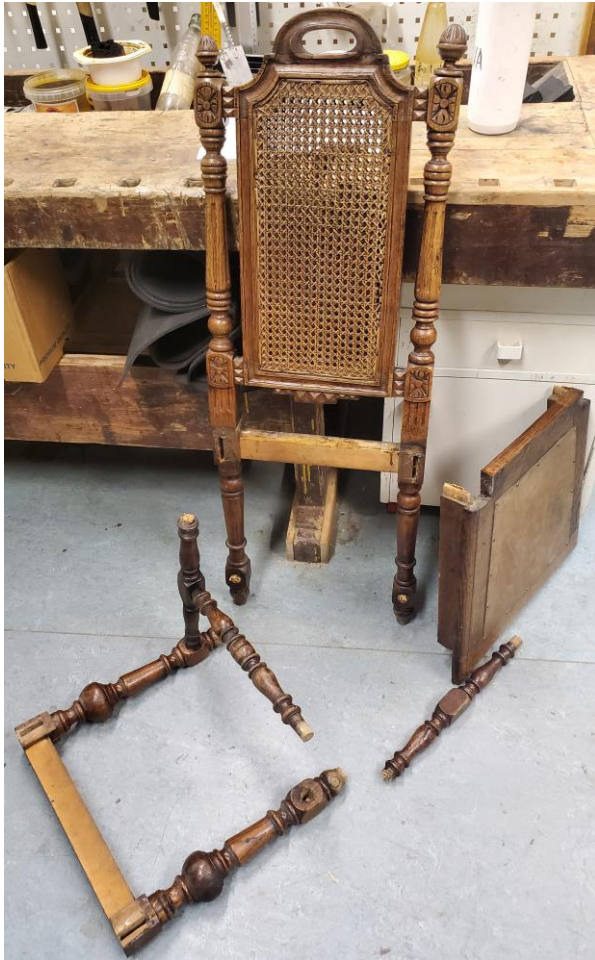
foto 67

Tooliraami osade tapiotsad ning tapipesad olid ära murdunud (fotod 67-69).

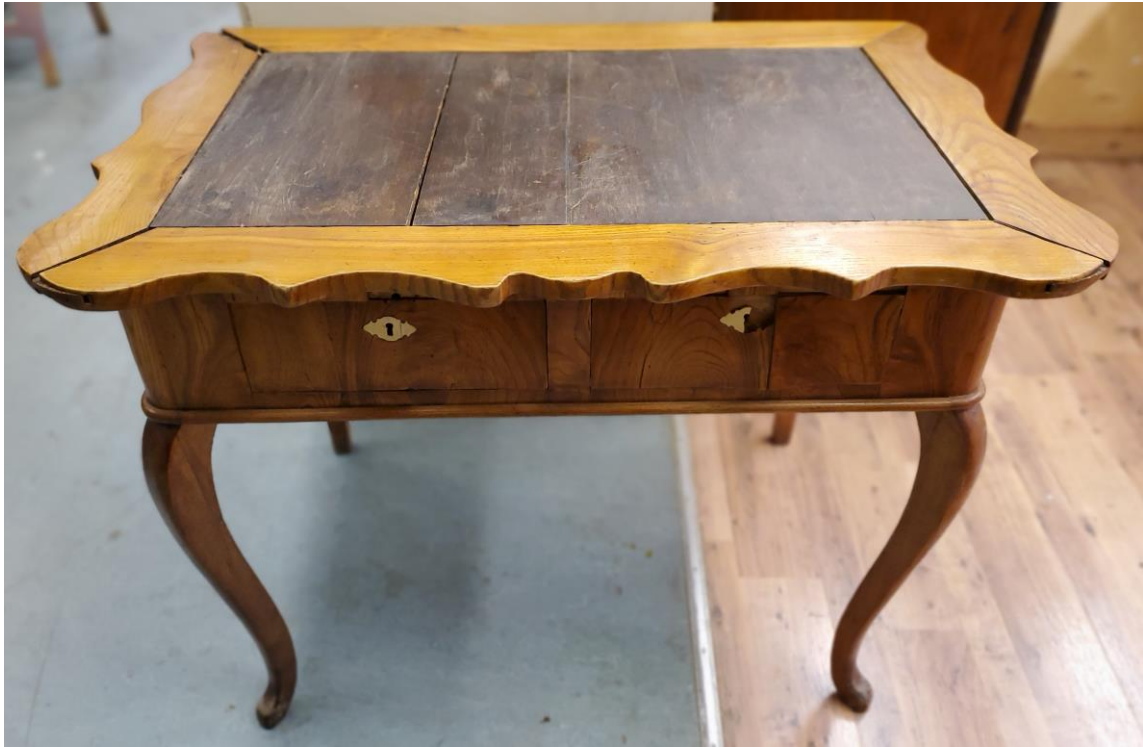
foto 74

O. Lutsu majamuuseumile kuuluv historitsistlik laud, mille restaureerisin Kanutis (foto 74).
