TALLINNA EHITUSKOOL

## PORTFOLIO

Mööblirestauraator, tase 5

## 1.1 LÕPUTÖÖ - Historitsistlik laud (juhendaja: S. Aunaste, M. Sildre / iseseisev töö)

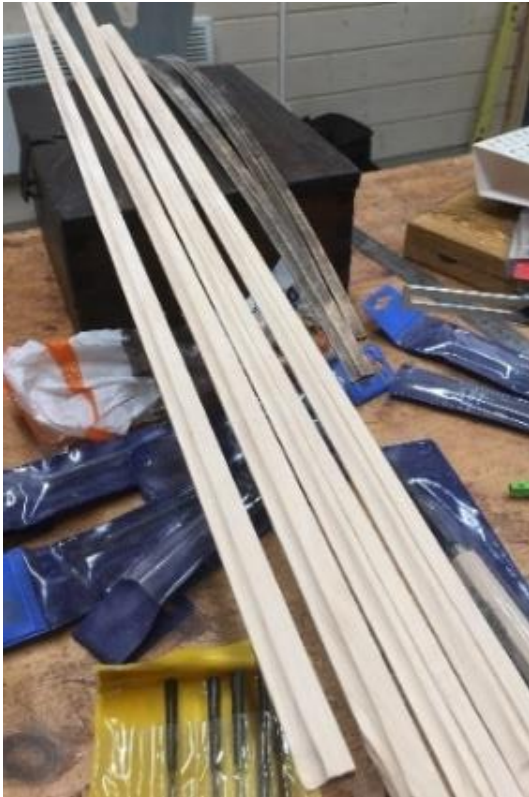
Pilt 9 – valmis liistu toorikud enne paigaldamist

- ✓ Seejärel valmistasin ovaali otstest puudu olevad ülemised ja alumised profilliistud. Selleks tegin kaselaust hõõvel-, paksusmasinat ja plaatsaagi kasutades liistu toorikud, millele tegin olemasolevate originaalide järgi algsed profiilid ülafreesi kasutades ning lõpliku profiili andsin käsitöövahenditega. Valmisolevad liistud niisutasin aurutiga ja painutasin raamile, millele katsin eelnevalt kilega, koormarihmadega kinnitades. Kui liistud olid kuivanud, liimisin liistud raamile kasutades Titebond'i kondiliimi. (Pilt 9-12)

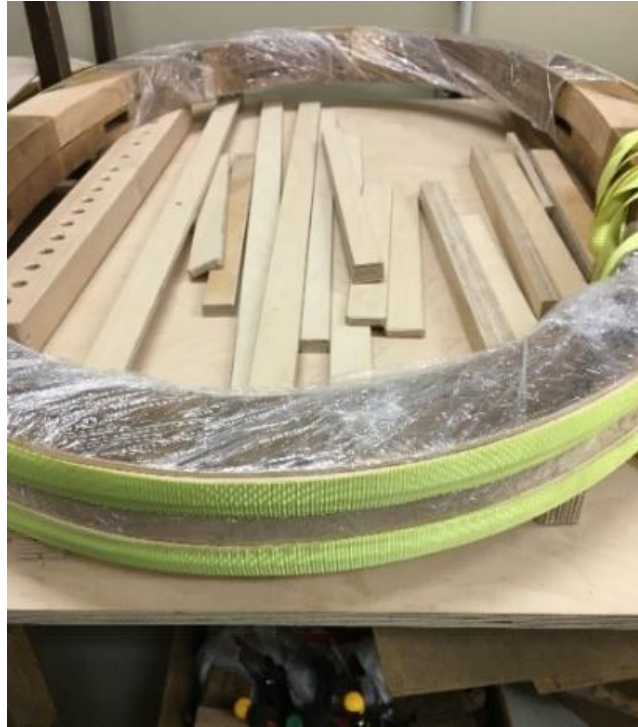
Pilt 10 – niisutatud liistud on koormarihmadega painutatud raamile

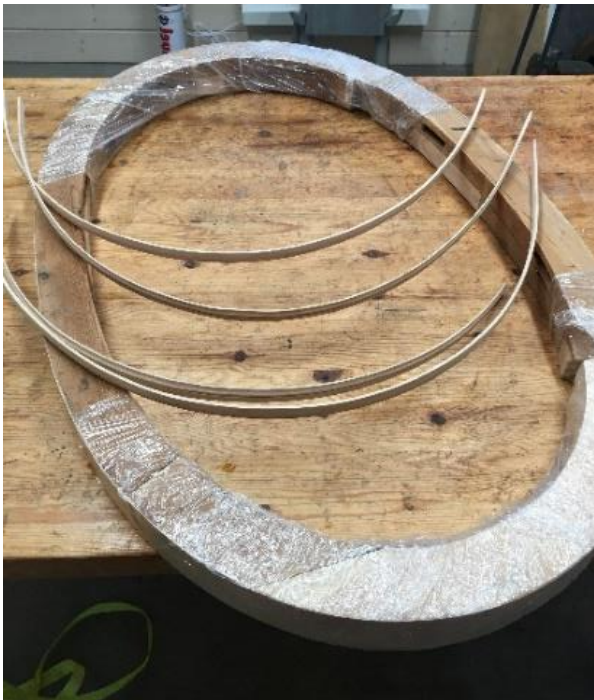
Pilt 11 – Liistud on valmis paigaldamiseks

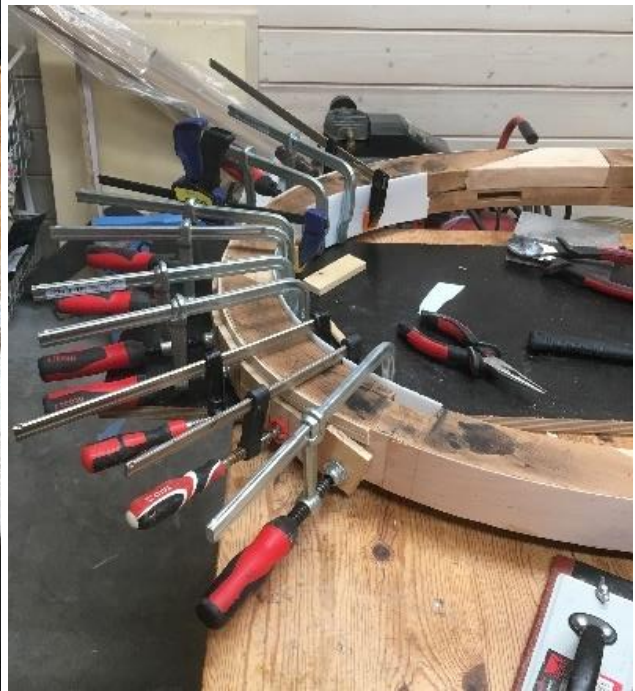
Pilt 12 – Liistude liimimine

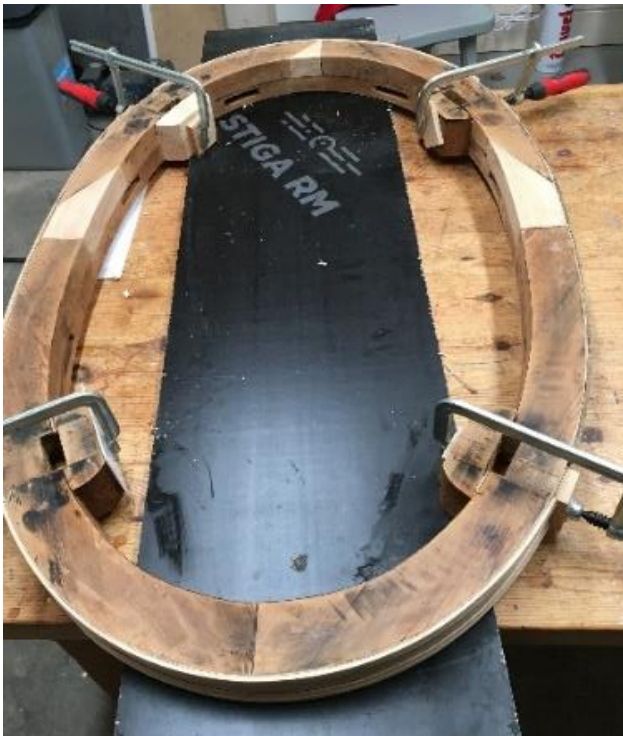
Pilt 13 - liimitud tapi tugevdused

- ✓ Valmistasin veel puuduolevaid detaile enne lõpliku karkassi kokkupanemist(*Pilt 13-18*):
  - 1 jala tapipesa toe – okaspuit
  - 1 tugiliistu jalgade alusseotisele - kasepuit
  - 3 roseti alusplaati raami küljele - kasepuit
  - 8 kutsikat lauplaadi kinnitamiseks - okaspuit
  - 9 rosetti – kasepuit

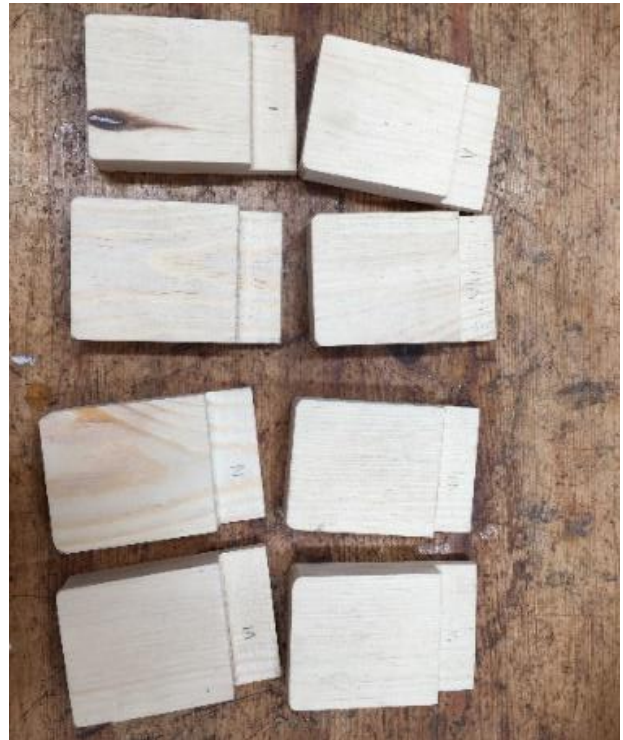
Pilt 14 – valmistatud kutsikad

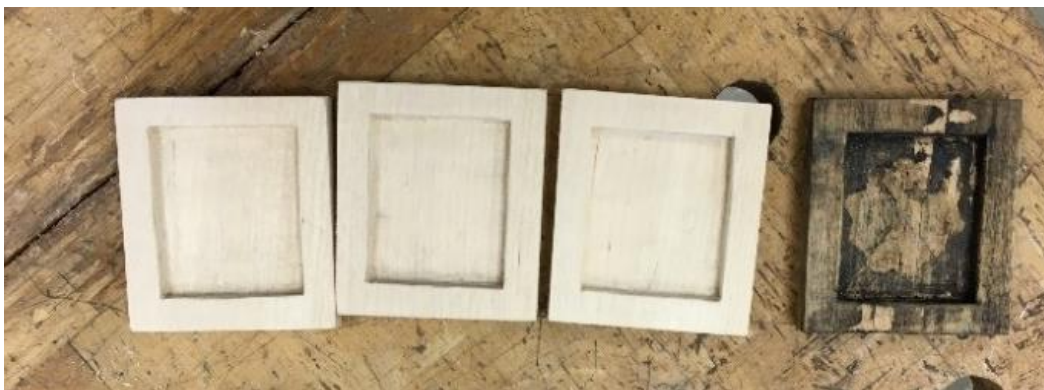
Pilt 15 – kolm uut alusplaati

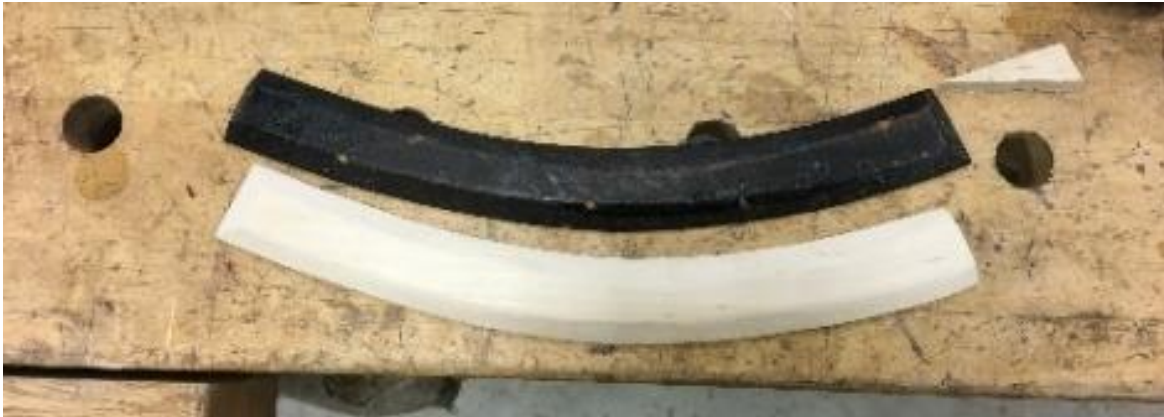
Pilt 16 – üks alussetise tugipulk

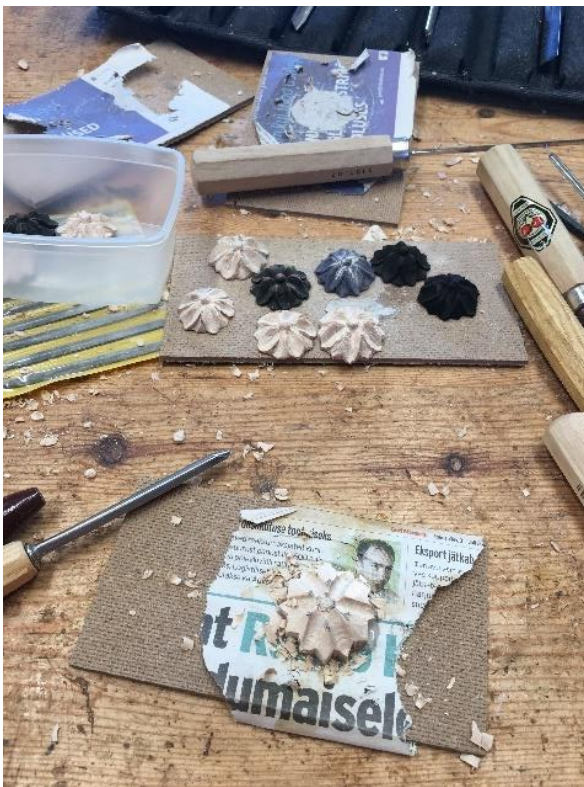
Pilt 17 – rosettide valmistamine

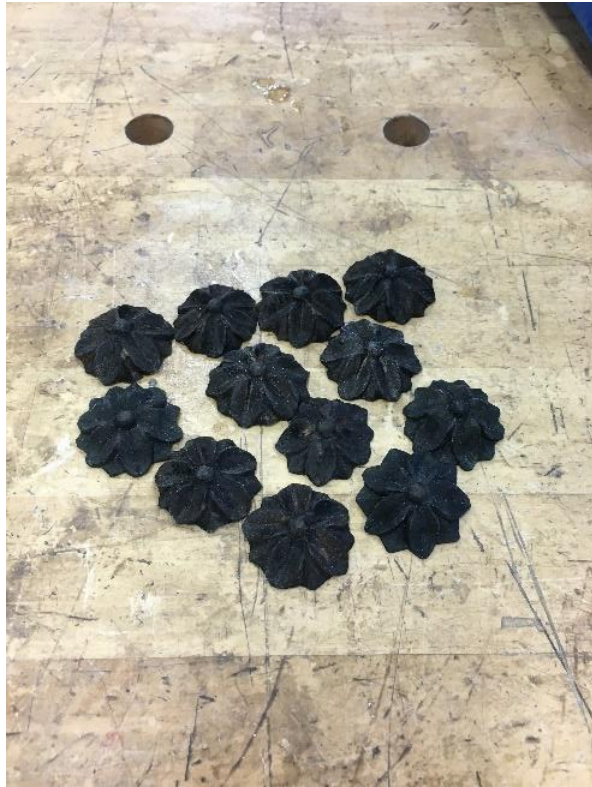
Pilt 18– valmis rosetid

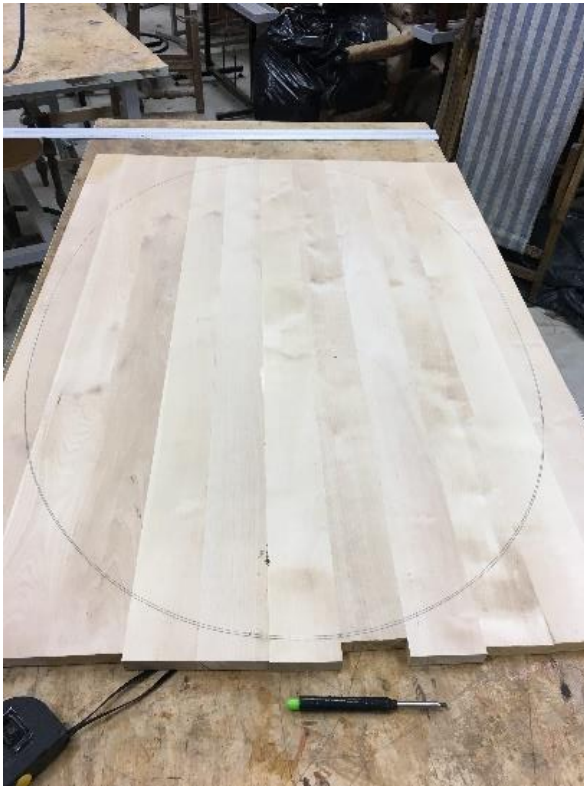
Pilt 19 – valmis liimkilp

- ✓ Valmistasin 25x150mm servatud ja hõõveldamata kaselaudadest uue lauaplaadi. Selleks andsin laudadele rihthöövli ja plaatsaega baaspinnad. Algselt soetatud 150mm lauad, lõikasin kõmmeldumise kartuses siiski pooleks, mille tõttu laudade laiuks kujunes u 70mm. Seejärel liimisin laudade servad omavahel kokku jälgides aastaringe otstes. Tegin kaks kilpi, need lasin omakorda paksusmasinast läbi ja liimisin omakorda veel kokku ning lihvisin ühtlaseks. Valmistasin vineerist lauaplaadi šablooni, mida lootsin kasutada serva

freesimisel. Kuju joonistasin alusraami järgi ning suurendasin 3cm joonest. Seejärel lõikasin lintsaega välja ja lihvisin servad lintlihvija ja ketaslihvijaga. Šablooni kandsin omakorda liimkilbile. Kuju lõikasin lintsaega välja ja servad silusin ketaslihvijal. Seejärel kinnitasin lauaplaadi kutsikatega laua külge, kasutades liimi ja kruve. Viimaseks freesisin ülafreesiga laua serva ja andsin viimase lihvi lauaplaadile lihvpaberiga. Servaprofiili kuju leidsin otsides MUIS' st analoogseid historitsistlikke laudu. (Pilt 19-21)

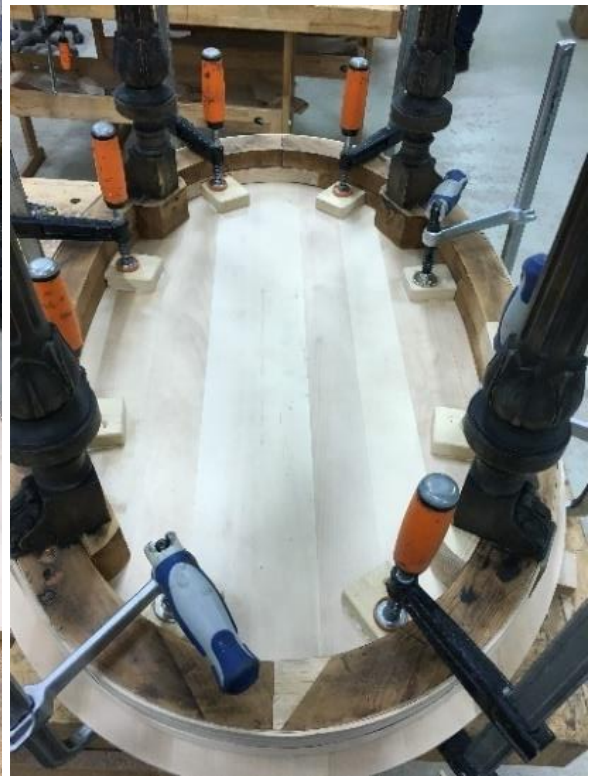
Pilt 20 – lauaplaadi paigaldamine kutsikatega

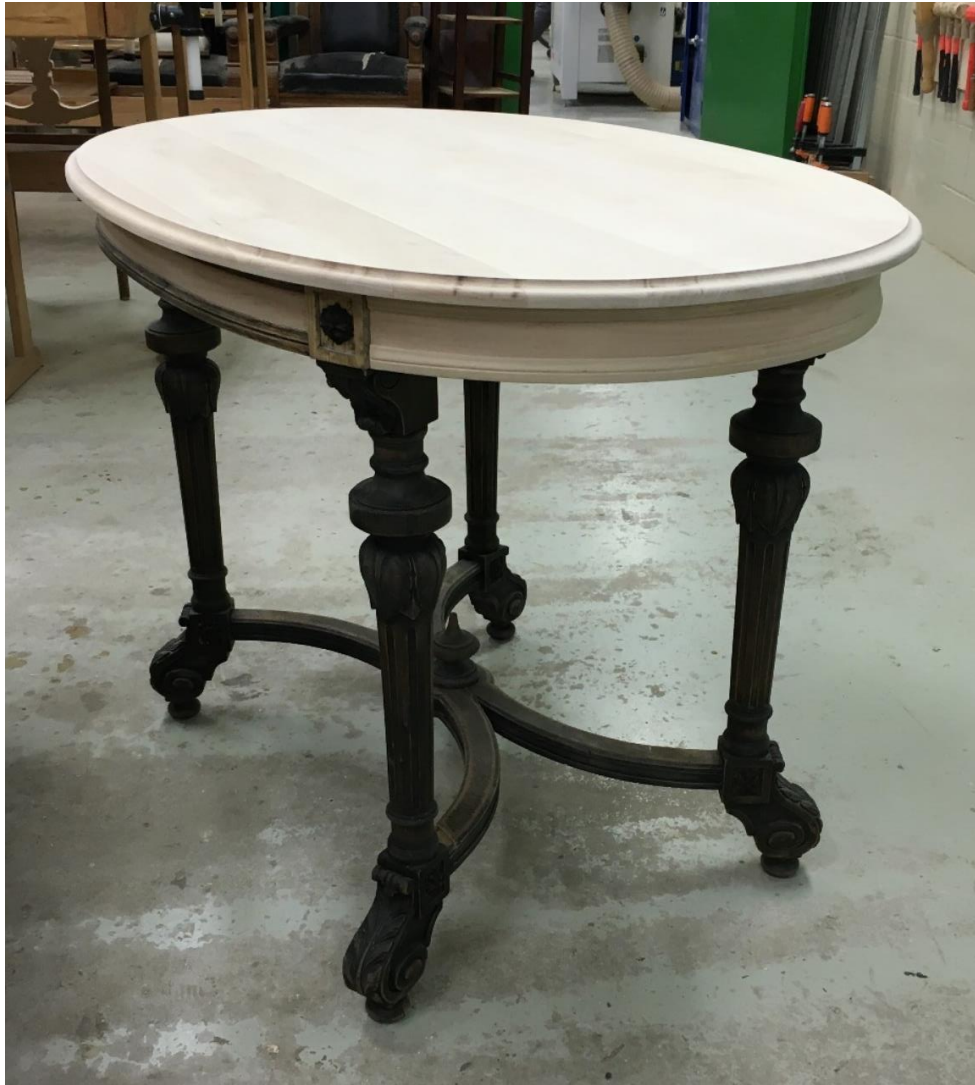
Pilt 21 – laud on komplekteeritud ja valmis viimistlemiseks

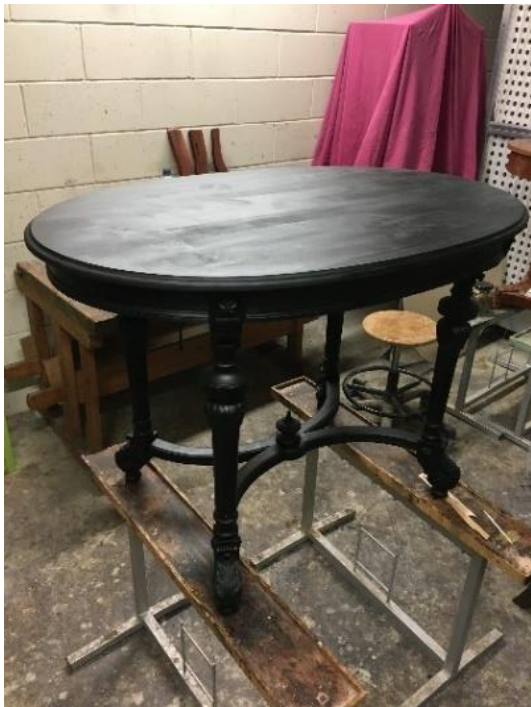
Pilt 22 – peitsitud laud

- ✓ Laua viimistlesin mustaks, kasutades Herdinsi tumeda pähkli ja tumeda tamme tooni. Tegin väga tumedad toonid 100 ml veega. Peitsitud pinna katsin värnitsa/tärpentiini krundiga ja seejärel musta šellakiga Black Garnet. Viimase kihina kandsin peale mööblivaha Liberon Antiikvaha (värvitu). (Pilt 22-24)

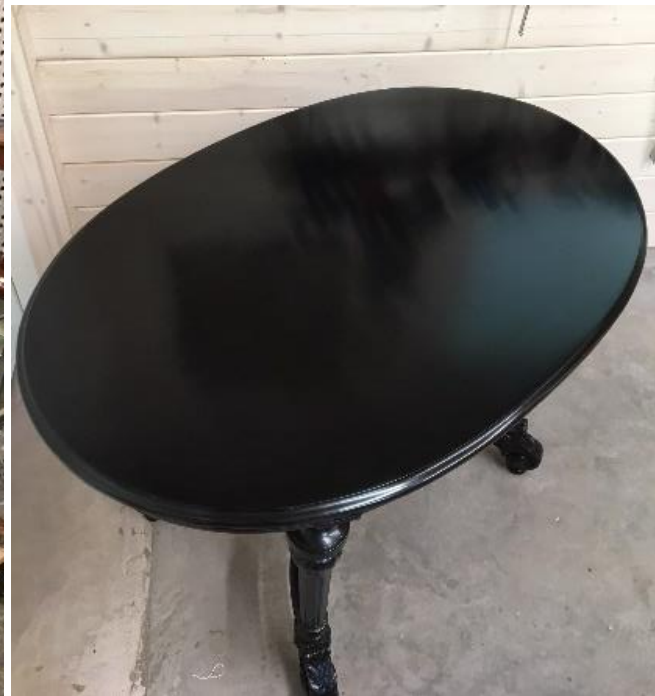
Pilt 23 – viimistletud lauaplaat(peits, šellak, vaha)

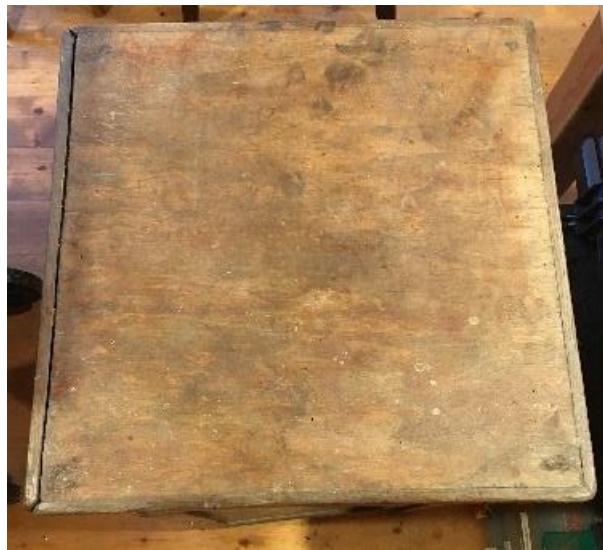
Pilt 26

- *Legend* – kapp on ostetud Hiiumaalt
- *Objekti kirjeldus ja fotod enne restaureerimist* – tammepuidust raamiga ning tammespooniga vineertahveldustega kapp. Jalad ja tahveldused on suhteliselt heas korras. Kapi pealmine plaat, kase vineerplaat ja servaliistud, on tugevate kahjustusjälgedega, liistud on hilisemalt kinnitatud naeltega. Plaadil on läbiv naelutus nurkadest jalgade külge. Algselt võis olla selle plaadi peal spoon. Puudub sahtel, kapi ja riuli põhi. Alumisel poolel kapi jalgadel ja tahvlitel on näha mõningane putukkahjustus. Puuduvad nupud. Kapi uks on tugevalt kõmmeldunud, samuti on ühel küljepulgal oksakoha peal väike kõmmeldus. Tahvlitel on väikesed spoonivigastused. Jalad on tugevalt täksitud. Kapp on täielikult tapiühendustest lahti. Viimistlus on kulunud ja tugevalt määrdunud. (Pilt 25-26)

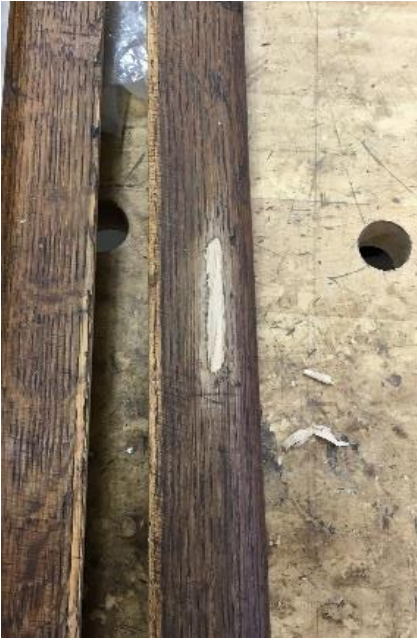
Pilt 29 – spooniparandus jalal

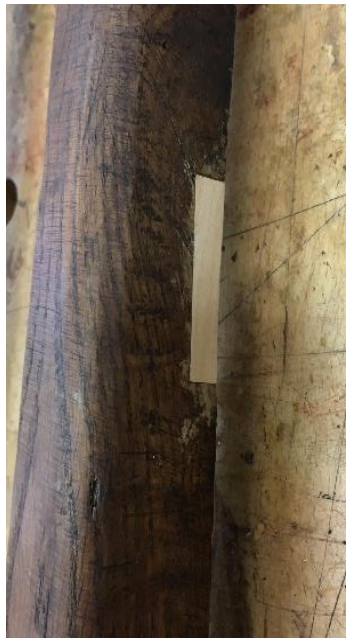
Pilt 30- puidupanus jalal

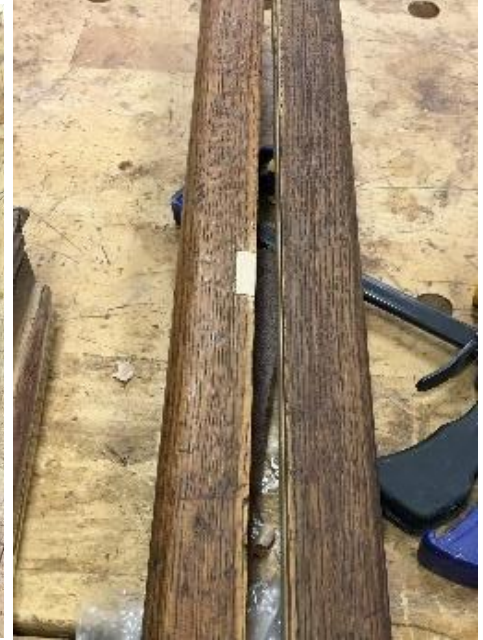
Pilt 31 – puidupanus jalal

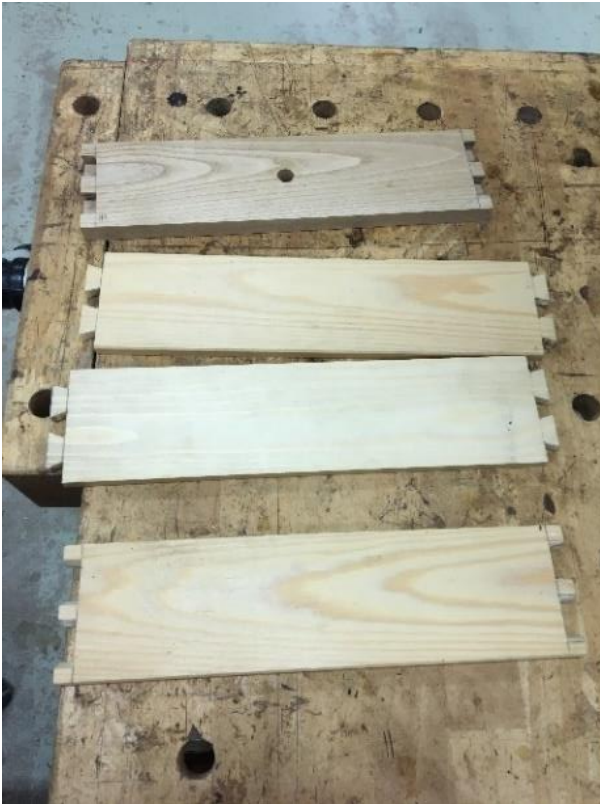
Pilt 33 - valmis sahtli detailid

- ✓ Tegin uue sahtli tammest esipaneeli ja männipuidust külje detailid, kasutades plaatsaagi ja paksusmasinat. Detailid on omavahel seotud käsitsi tehtud kalasabatappidega ja liimiga. Sahtli esipaneelile puurisin puurpingis ava nupu paigaldamiseks. Sahtli raami alumisele servale freesisin ülafreesiga sisse soone. Lõikasin plaatsaega vineeri mõõtu ning liimisin

põhja külge ning kinnitasin väikeste naeltega. Liimisin külge eelnevalt treitud nupud. (Pilt 33-34)

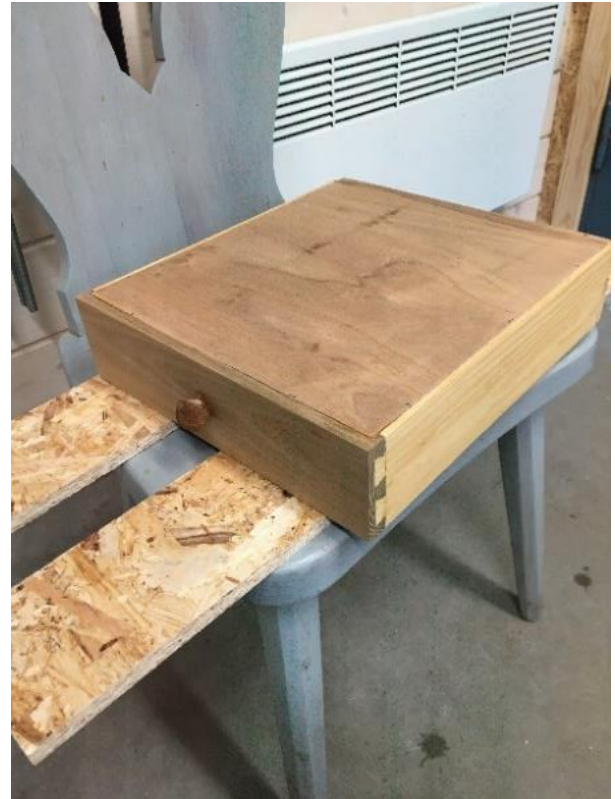
Pilt 34 – valmis sahtel

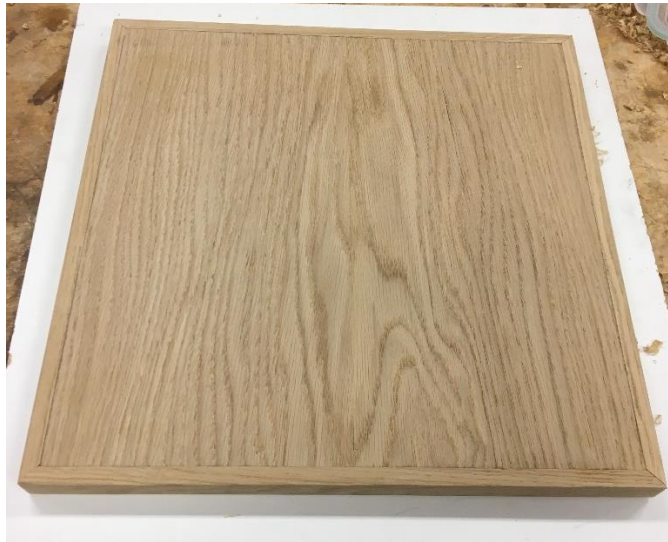
Pilt 35 – paigaldatud on spoon ja liistud

- ✓ Tegin spoonisärgi ja liimisin kapi pealmisele plaadile ning silusin servad. Seejärel valmistasin liistu toorikud, saagides need plaatsael mõõtu ja seejärel järkasin nurgasaega 45° nurga alla, misjärel liimisin need servadesse. Tasandasin liistud plaadi tasapinna järgi hõõveldades ja lihvides. Liistude servad pehendasin lihvtallaga käsitsi. (Pilt 35)

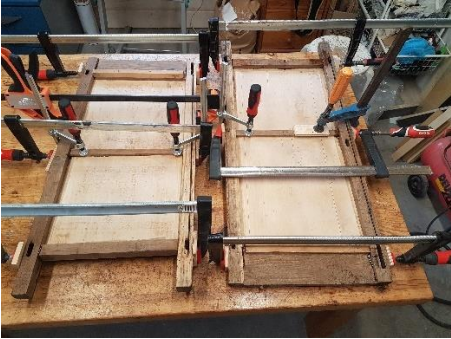
Pilt 37 – külgede liimimine

✓ Kapi komplekteerimine (Pilt 37-39)

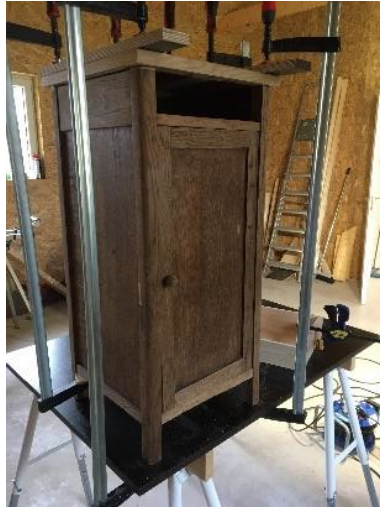
Pilt 38 – kokkupanek

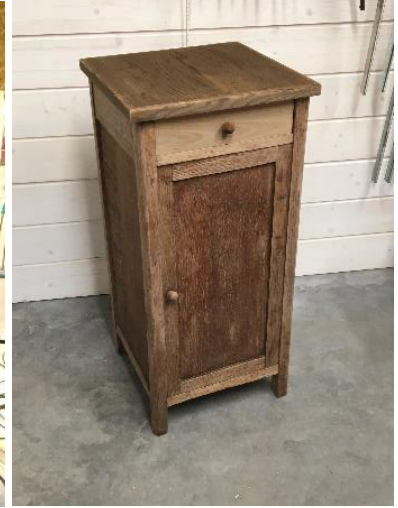
Pilt 39 – komplekteeritud kapp

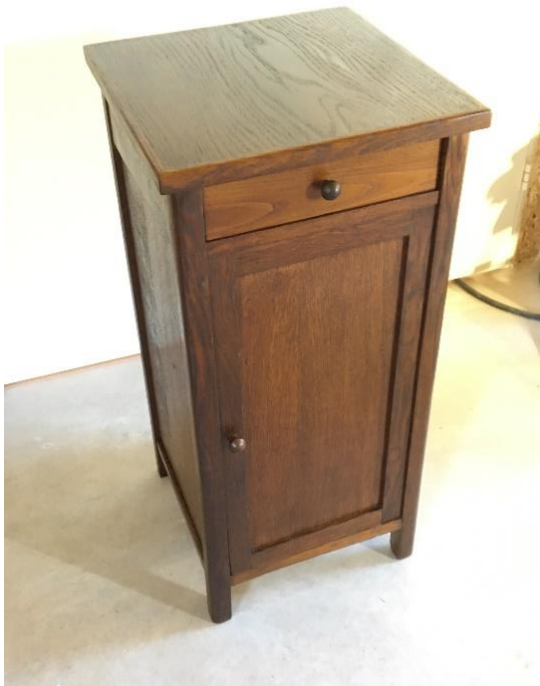
Pilt 40 – valmis kapp

✓ Viimistlesin lahja Herdins peitsiga (pähkel), kruntisin (värnits/tärpentiin), kandsin pintsliga 2 kihti šellakit (lemon) aluskruundiks ning seejärel kandsin kuumõhupuhuriga puidule mesilasvaha.(Pilt 40-41)

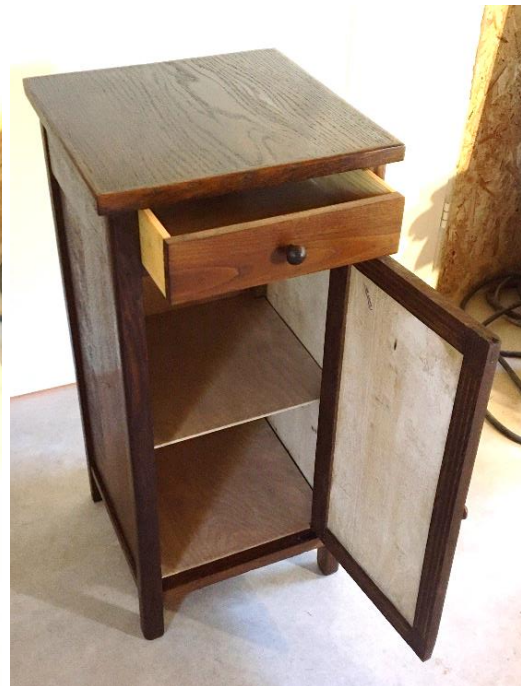
Pilt 41 – valmis kapp seest poolt

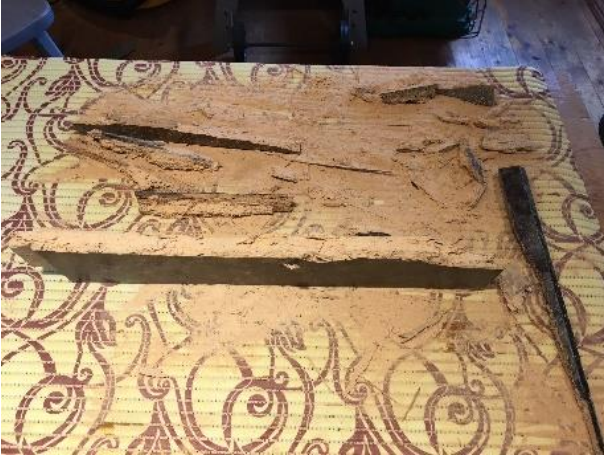
- ✓ Osandamise käigus lagunes raami vasak detail putukkahjustuse tõttu täielikult. Seetõttu tuli teha uus detail ja liist. Lisaks oli üks jala tapiosa tugeva putukkahjustusega ja plaadile tuli teha väike spooniparandus. (Pilt 43-48)

Pilt 43 – hävinenud detail

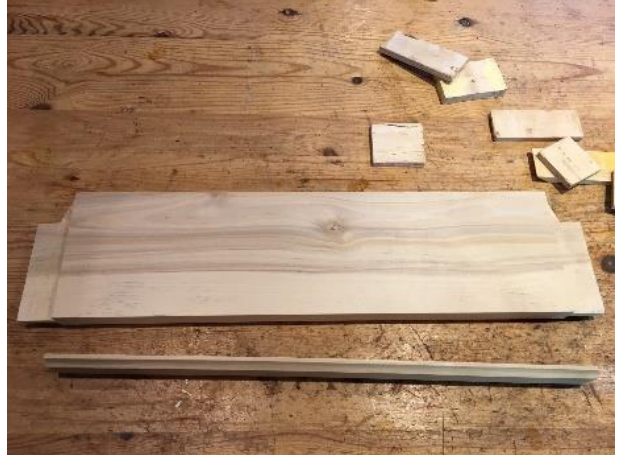
Pilt 44 – uued detailid (vasak külj ja liist)

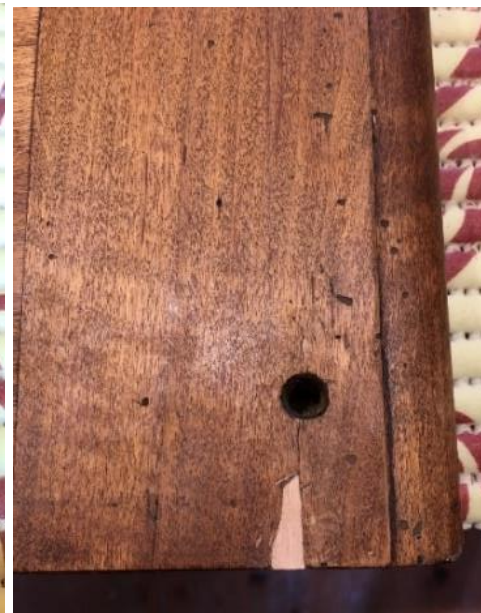
Pilt 48 – spooniparandus

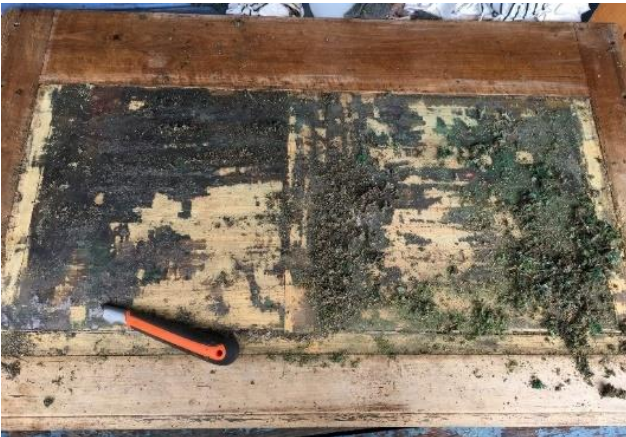
Pilt 49 – vana kalevi eemaldamine

- ✓ Eemaldas in vana riide, puhastas in aluspinna vana kalevi jääkidest, liimisin lõhedesse paksust spoonist ribad, silusin aluspinna ja liimisin peale uue kalevi.(Pilt 49-50)

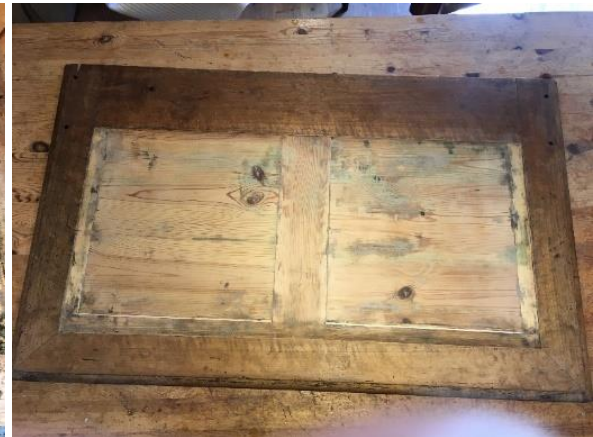
Pilt 50 – puhastatud pind, lõhedesse on liimitud spooniribad

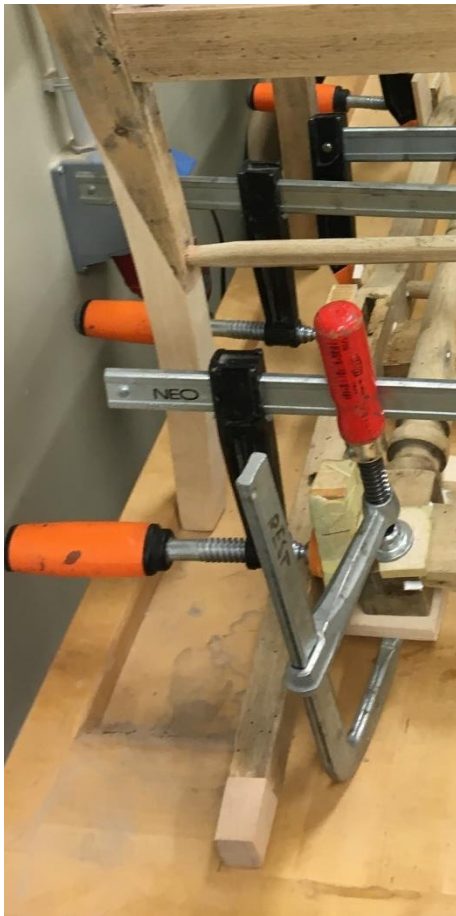
Pilt 56

- ✓ Jalaotste parandused – näiteid jalaotste plommimisest (*Pilt 56-59*)

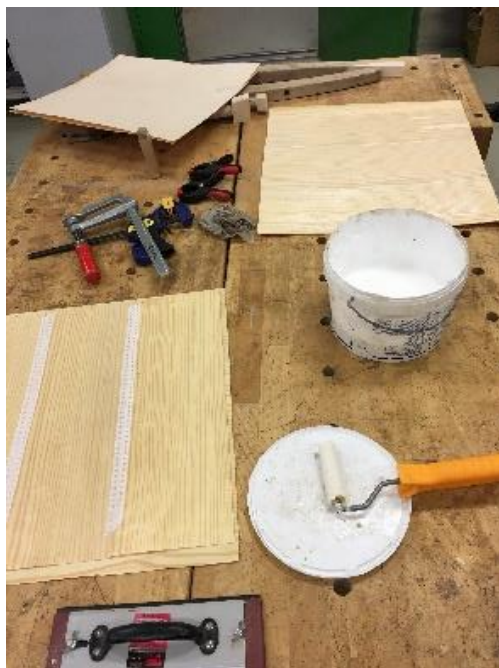
Pilt 60 – spoonisärgi tegemine

- ✓ Spoonist toolipõhja valmistamine – toolile on valmistatud uus põhi spoonisärkidest, pealmised kihid kask, vahel kolm kihti kuusespooni, asetatud ristkiudu ning pressitud lohuga vormis suruõhupressi all. (Pilt 59-60)

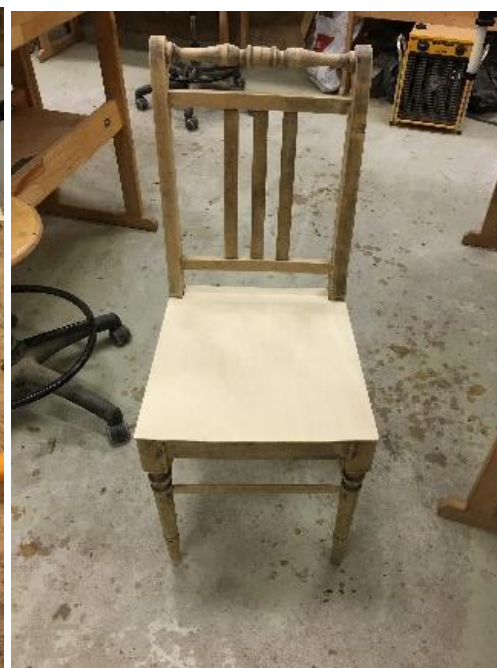
Pilt 61 – valmis põhi

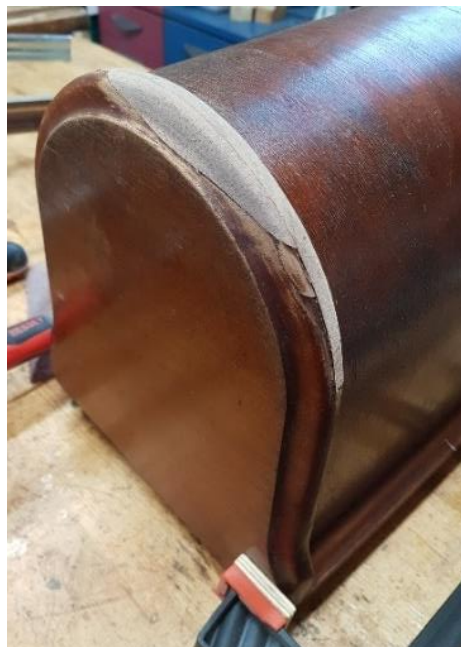
Pilt 63 – parandus

✓ Singeri õmblusmasina kaanele puiduparanduste tegemine pähklipuidust. (Pilt 62-65)

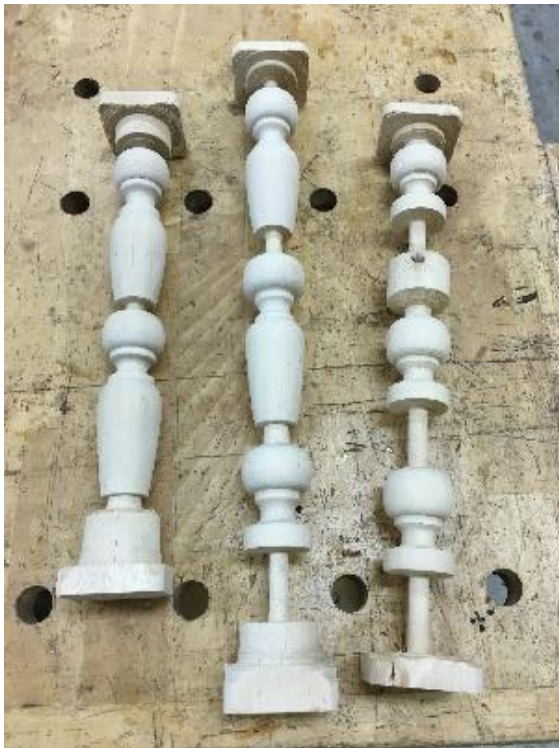
Pilt 68 – treitud toorikud

- ✓ Riiulile jalgade ja otste treimine kasepuudust– riivil puudusid jalad ja otsa nupud. Kuna originaale polnud, siis tegin treijoonised riuli vahepulga fragmentidest. (Pilt 66-69)

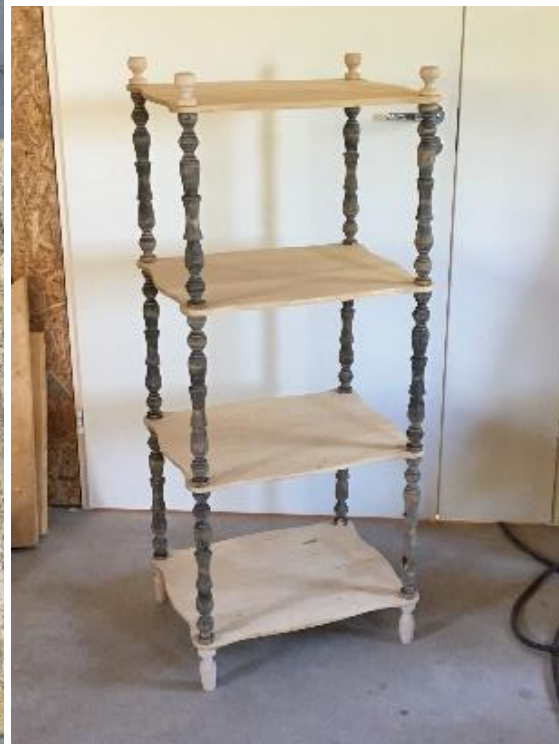
Pilt 69 – koostatud riiul

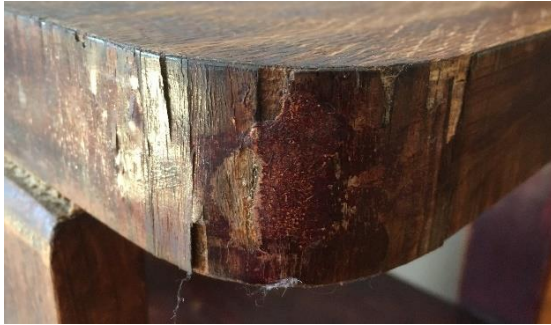
Pilt 88 – laua serva spoon

✓ Kõverpinna spoonimine.(Pilt 86-89)

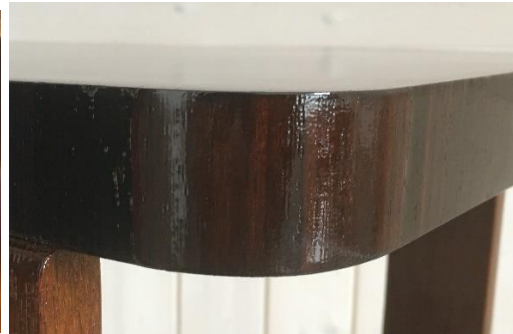
Pilt 89 – parandus
